Code intervention

Ve\_026

| Bassin | Vert | Cours d'eau | Le Vert | | | | | |
| Action | Cb-R02 | Traitement de l'encombrement du lit par des bancs alluviaux (terrassement, régilage, déplacement) | | | | | | |

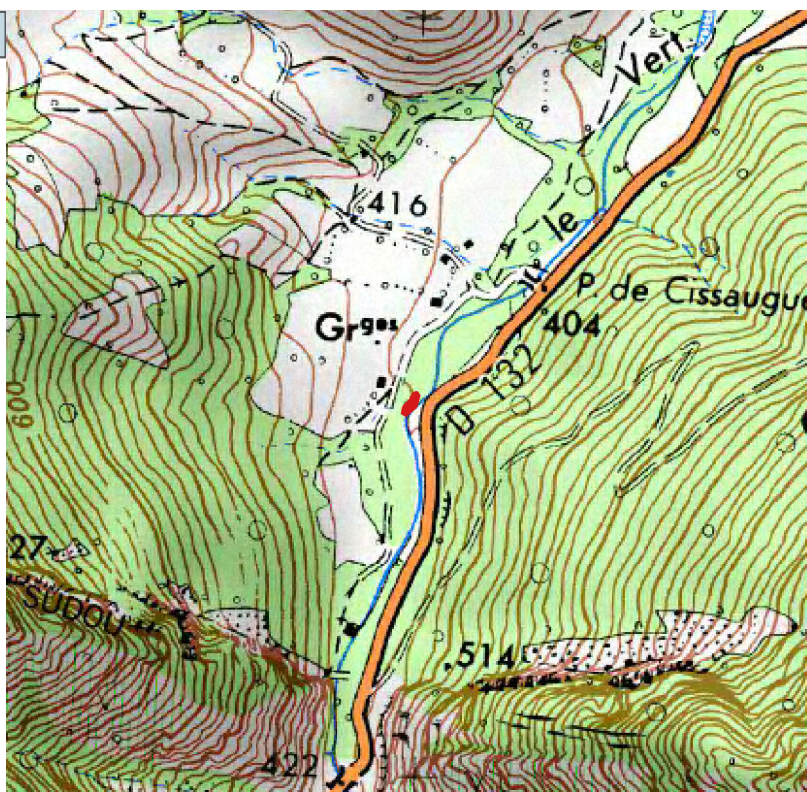
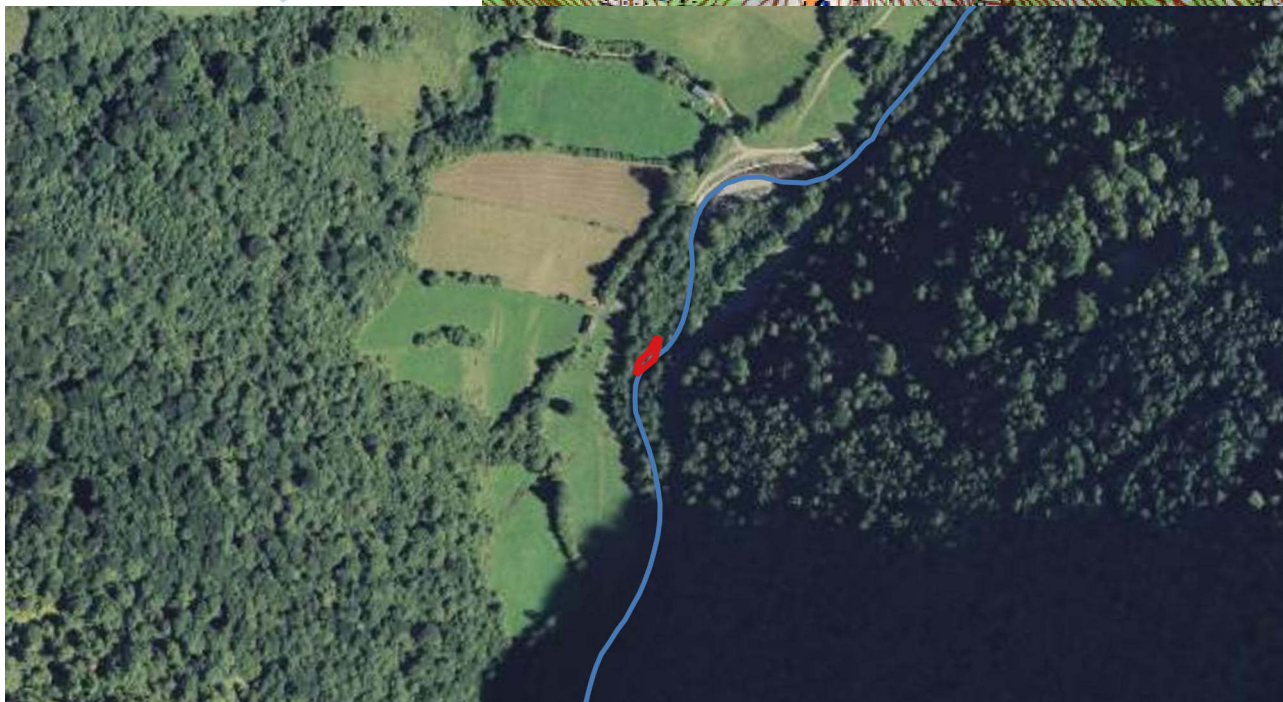
Le développement de la végétation ligneuse contribue à la fixation du banc alluvial et à la concentration des écoulements. La moindre disponibilité des alluvions grossières est défavorable à la continuité du charriage sédimentaire et conduit à une accentuation de la mobilité latérale des méandres. Sur ce site, en plus du transit sédimentaire à favoriser, la route départementale, en rive droite, constitue l'un des enjeux concernés par l'aggravation des risques d'érosion.

les travaux consistent à effectuer une coupe et un griffage d'entretien, sur environ 150 m²

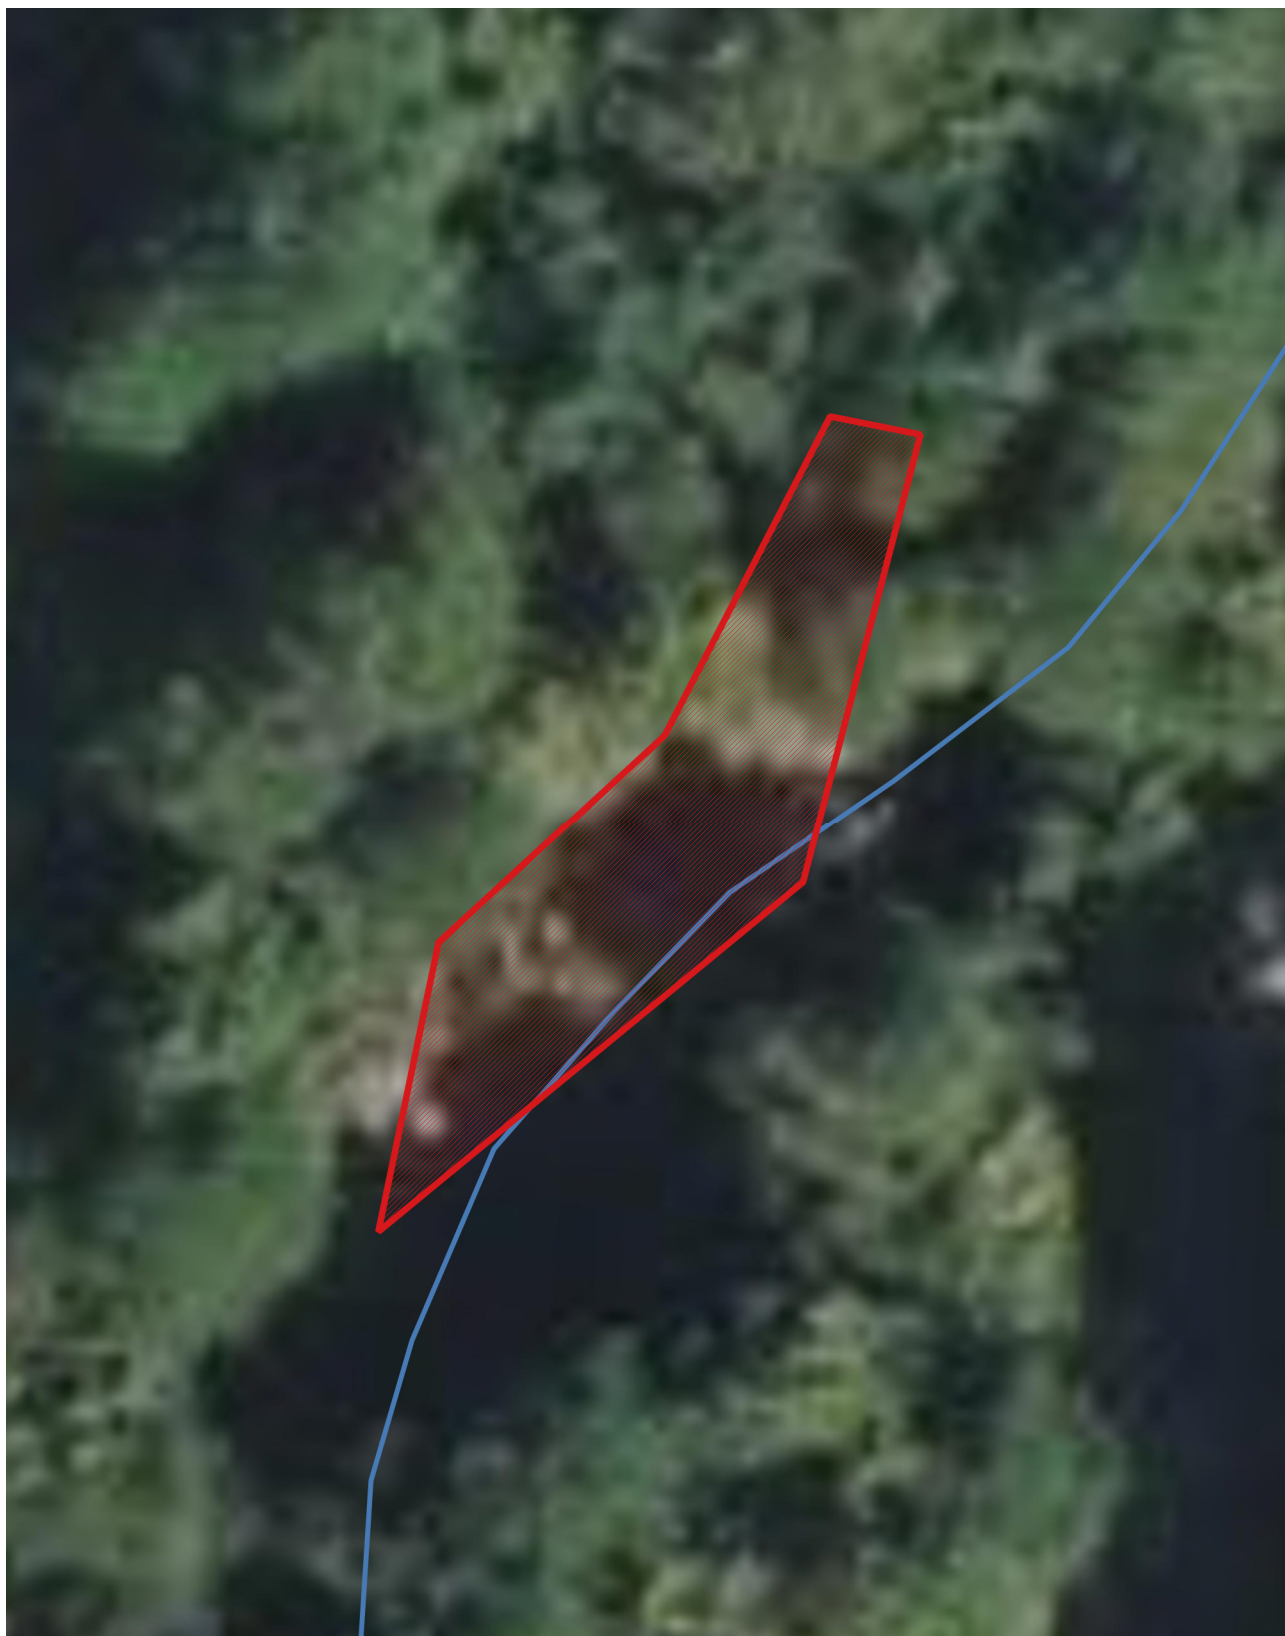
Intervention préconisée

- Chenal intra-banc à ouvrir
- Zone de banc à traiter

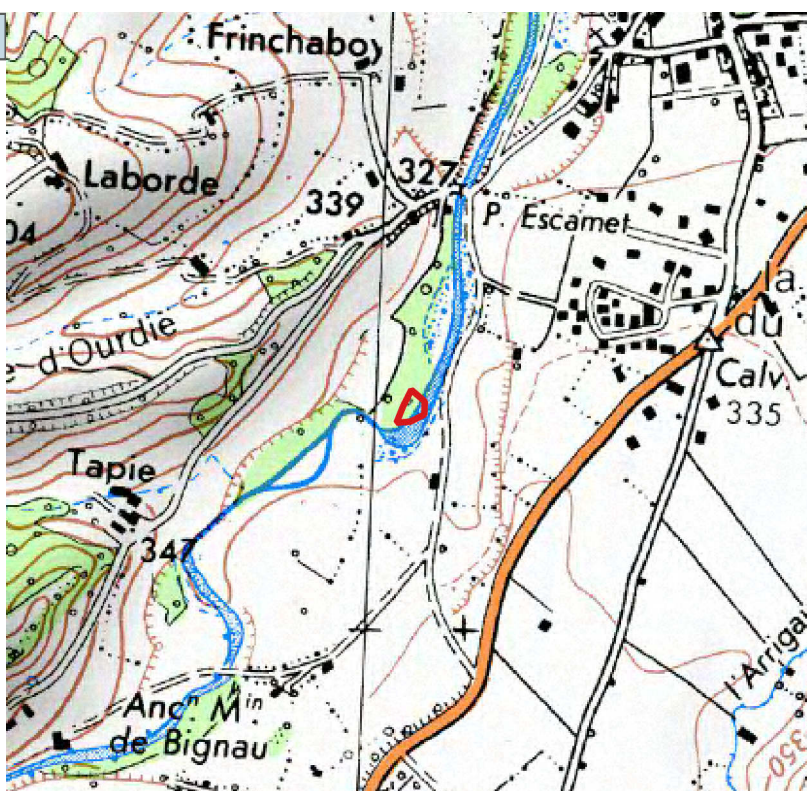
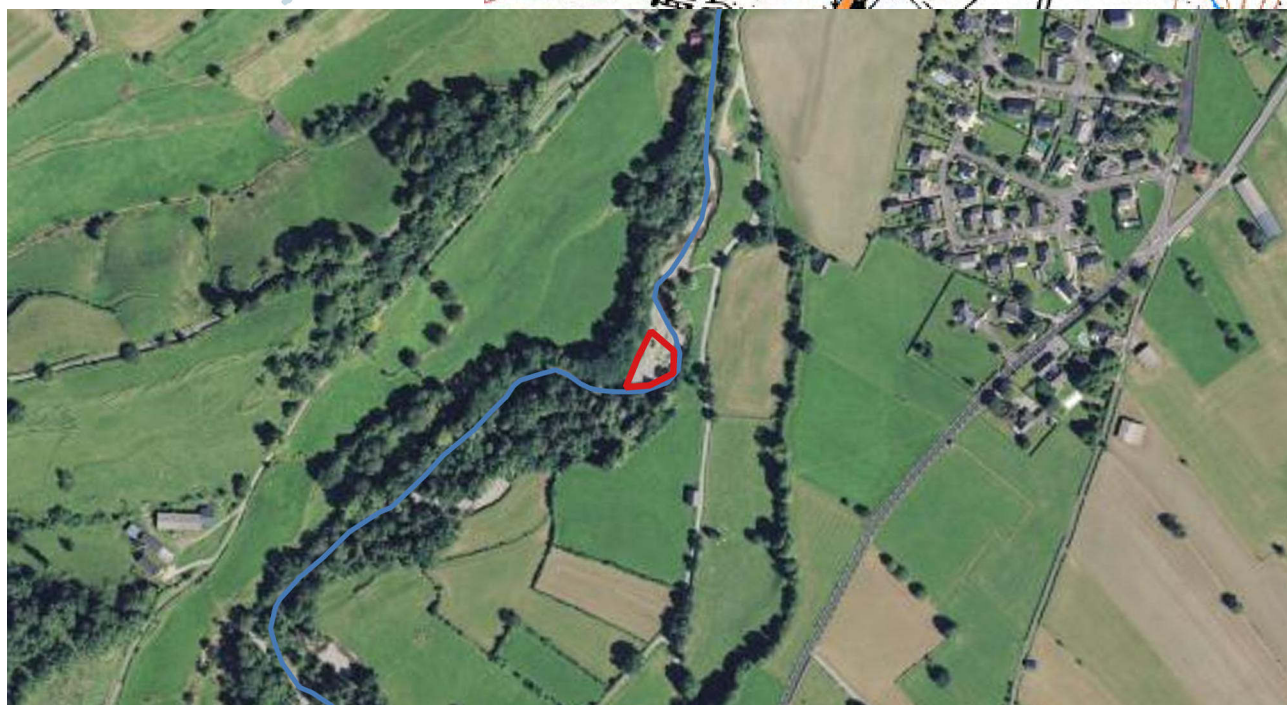
Le développement de la végétation ligneuse contribue à la fixation du banc alluvial et à la concentration des écoulements. La moindre disponibilité des alluvions grossières est défavorable à la continuité du charriage sédimentaire et conduit à une accentuation de la mobilité latérale des méandres. Sur ce site, en plus du transit sédimentaire à favoriser, la route communale, en rive droite, constitue l'un des enjeux concernés par l'aggravation des risques d'érosion.

les travaux consistent à effectuer une coupe et un griffage d'entretien, sur environ 1000 m<sup>2</sup>

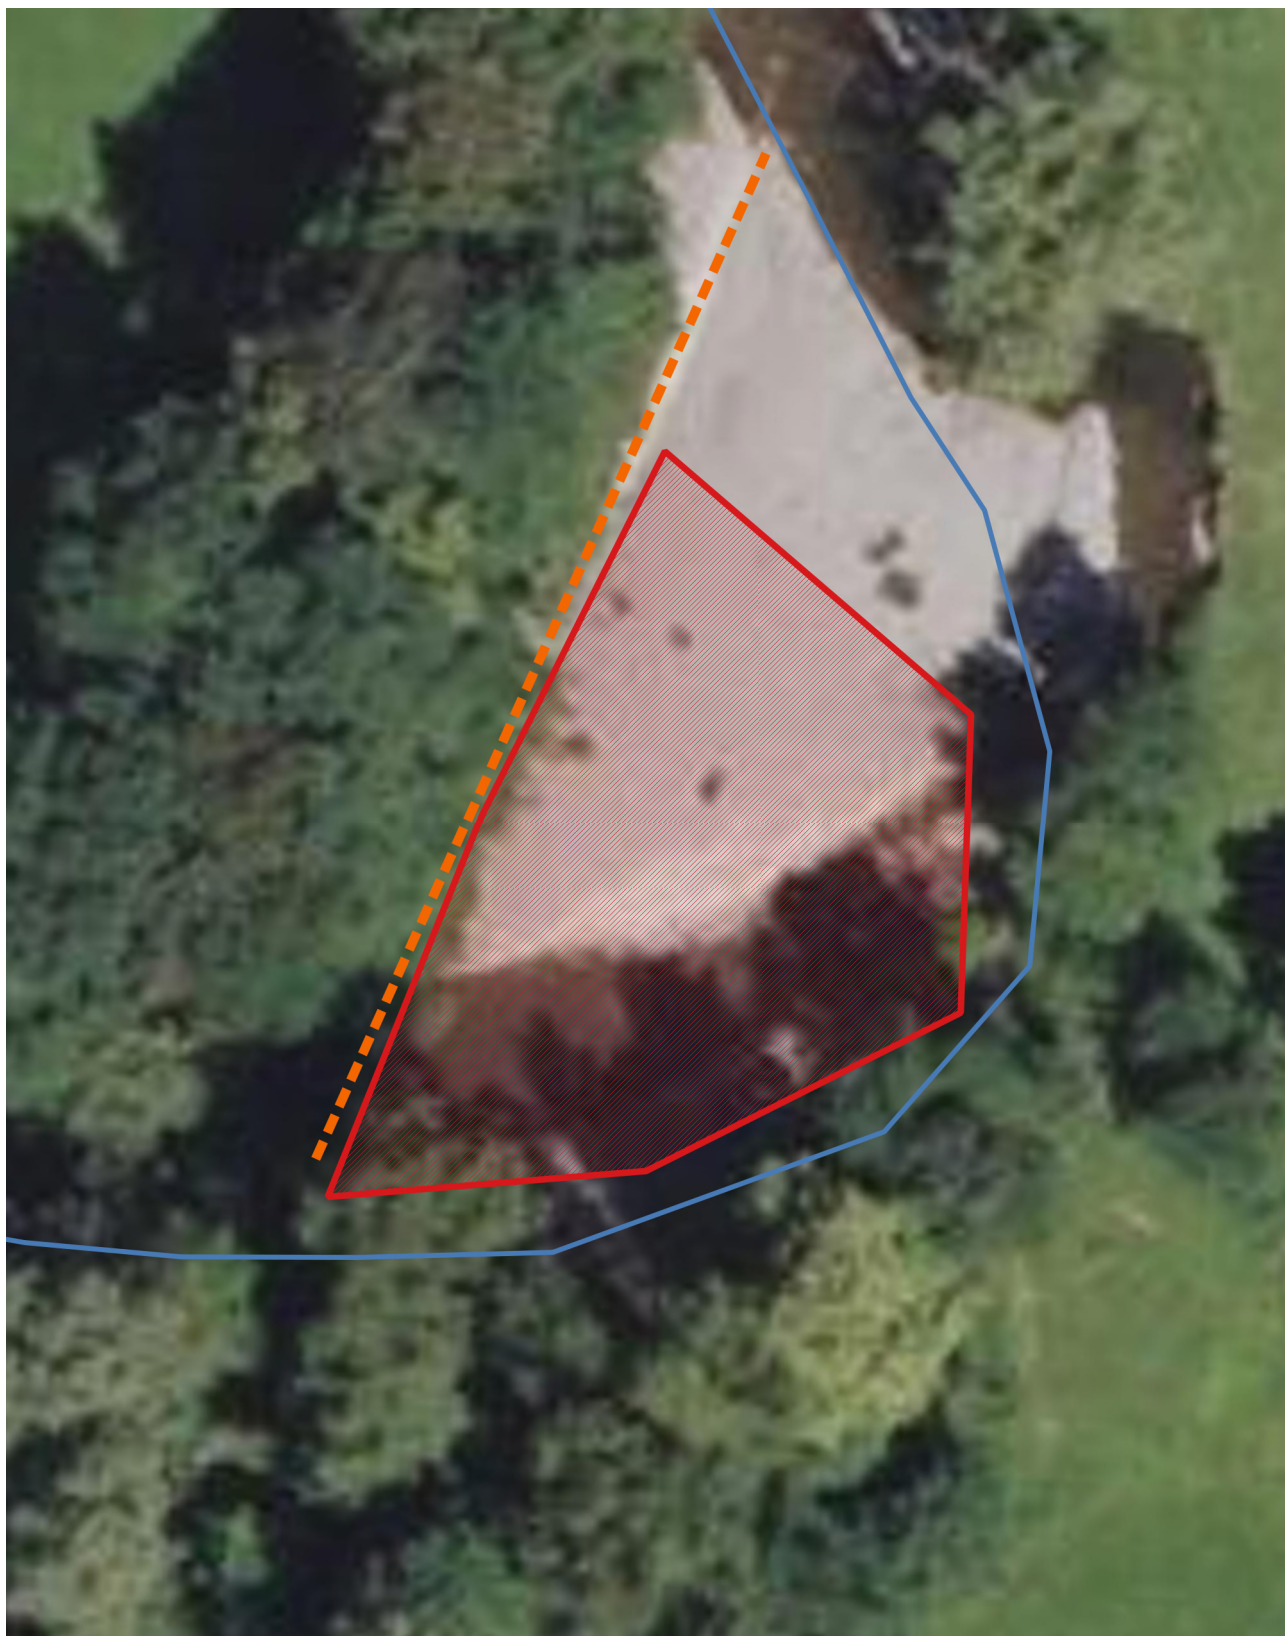
Intervention préconisée

— Chenal intra-banc à ouvrir

▨ Zone de banc à traiter

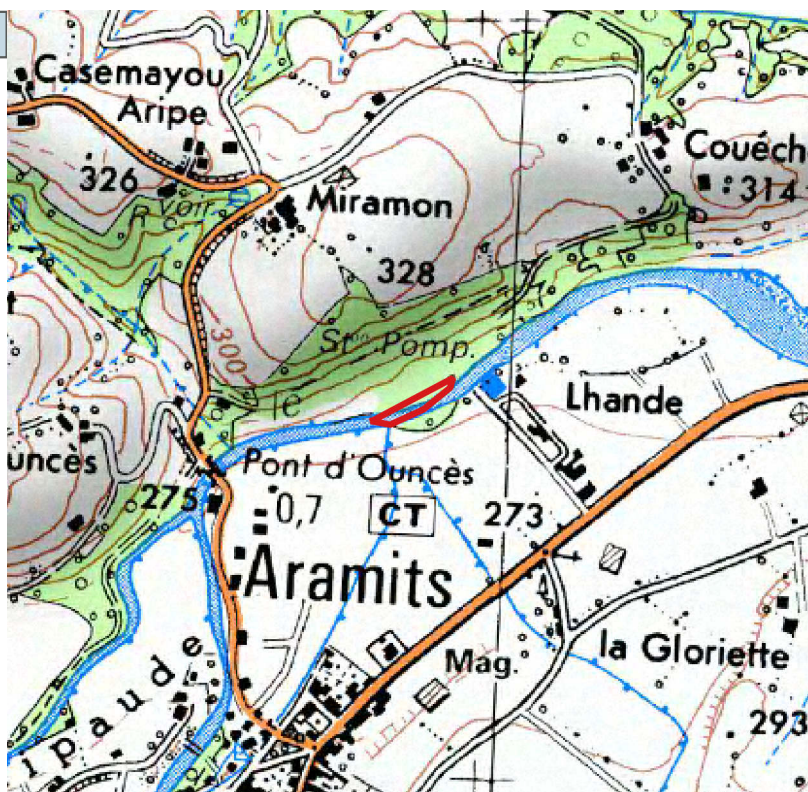
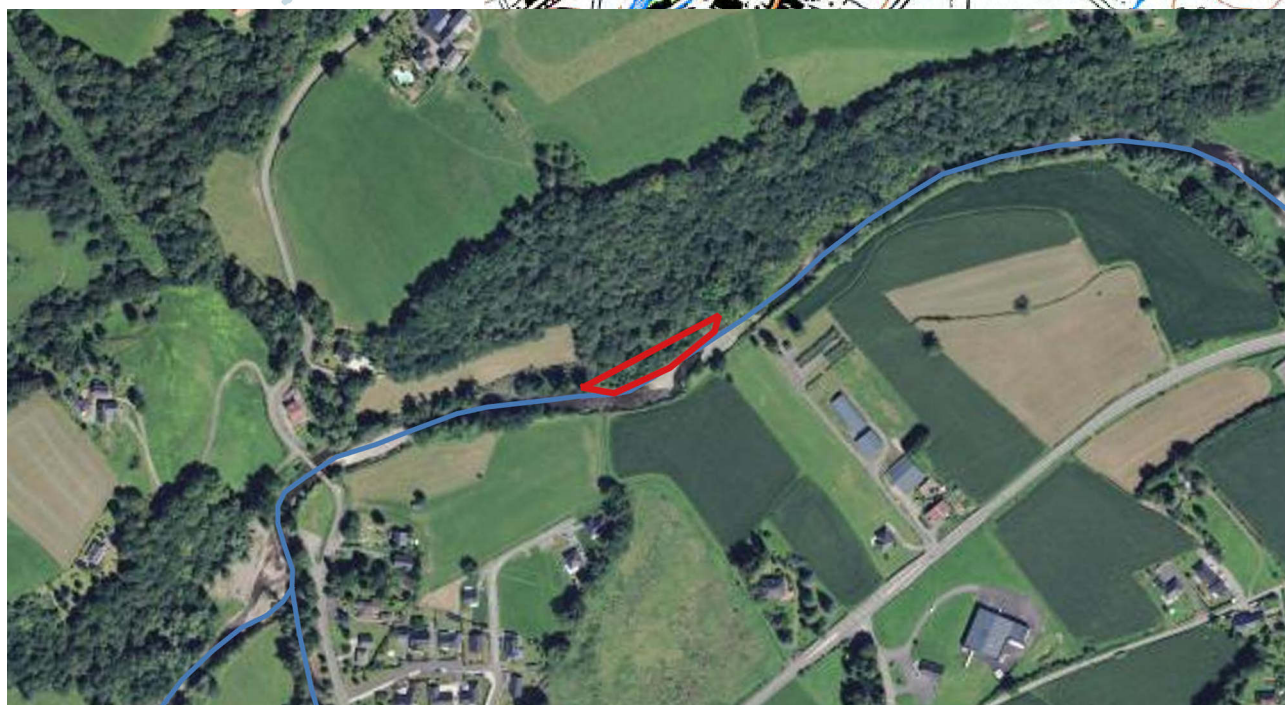
Le développement de la végétation ligneuse contribue à la fixation du banc alluvial et à la concentration des écoulements. La moindre disponibilité des alluvions grossières est défavorable à la continuité du charriage sédimentaire et conduit à une accentuation de la mobilité latérale des méandres. Sur ce site, en plus du transit sédimentaire à favoriser, la STEP en aval rive droite, constitue l'un des enjeux concernés par l'aggravation des risques d'érosion.

les travaux consistent à effectuer une coupe et un griffage d'entretien, sur environ 2000 m²

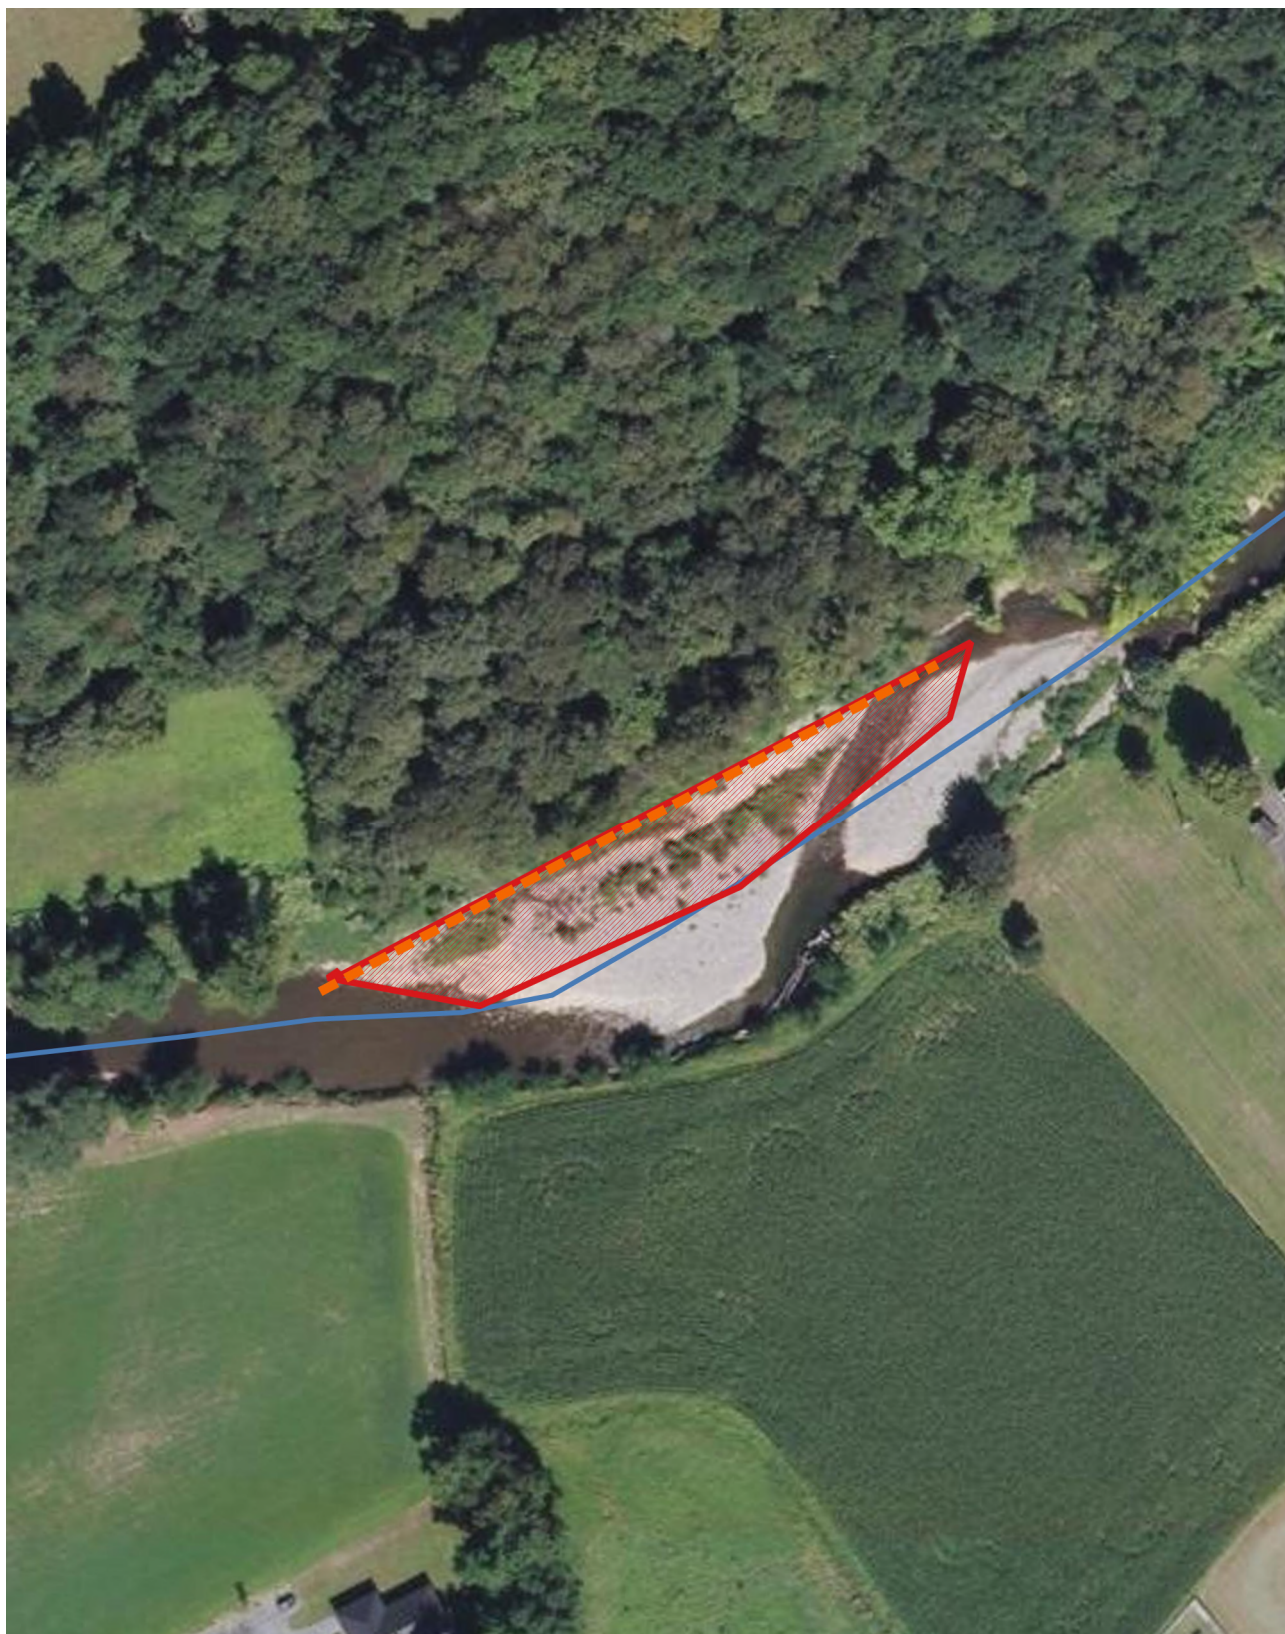
Intervention préconisée

— Chenal intra-banc à ouvrir

▨ Zone de banc à traiter

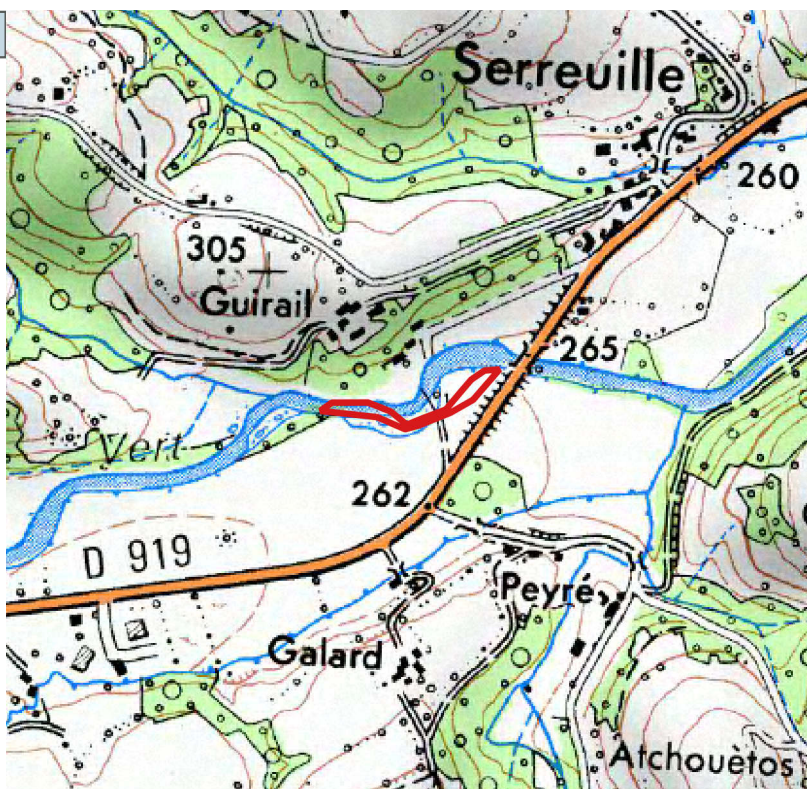
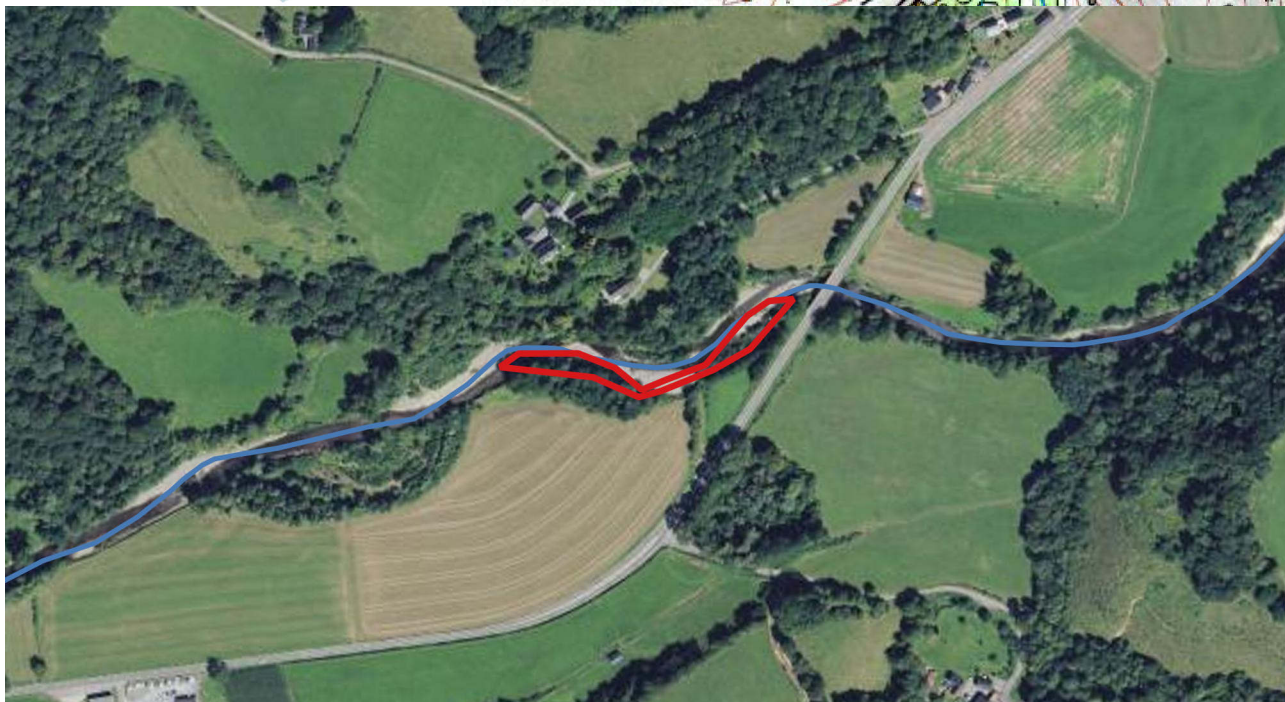
Le développement de la végétation ligneuse contribue à la fixation du banc alluvial et à la concentration des écoulements. La moindre disponibilité des alluvions grossières est défavorable à la continuité du charriage sédimentaire et conduit à une accentuation de la mobilité latérale des méandres. Sur ce site, en plus du transit sédimentaire à favoriser, la route départementale, en rive droite, et son pont constituent les enjeux concernés par l'aggravation des risques d'érosion.

les travaux consistent à effectuer une coupe et un griffage d'entretien, sur environ 3000 m<sup>2</sup>

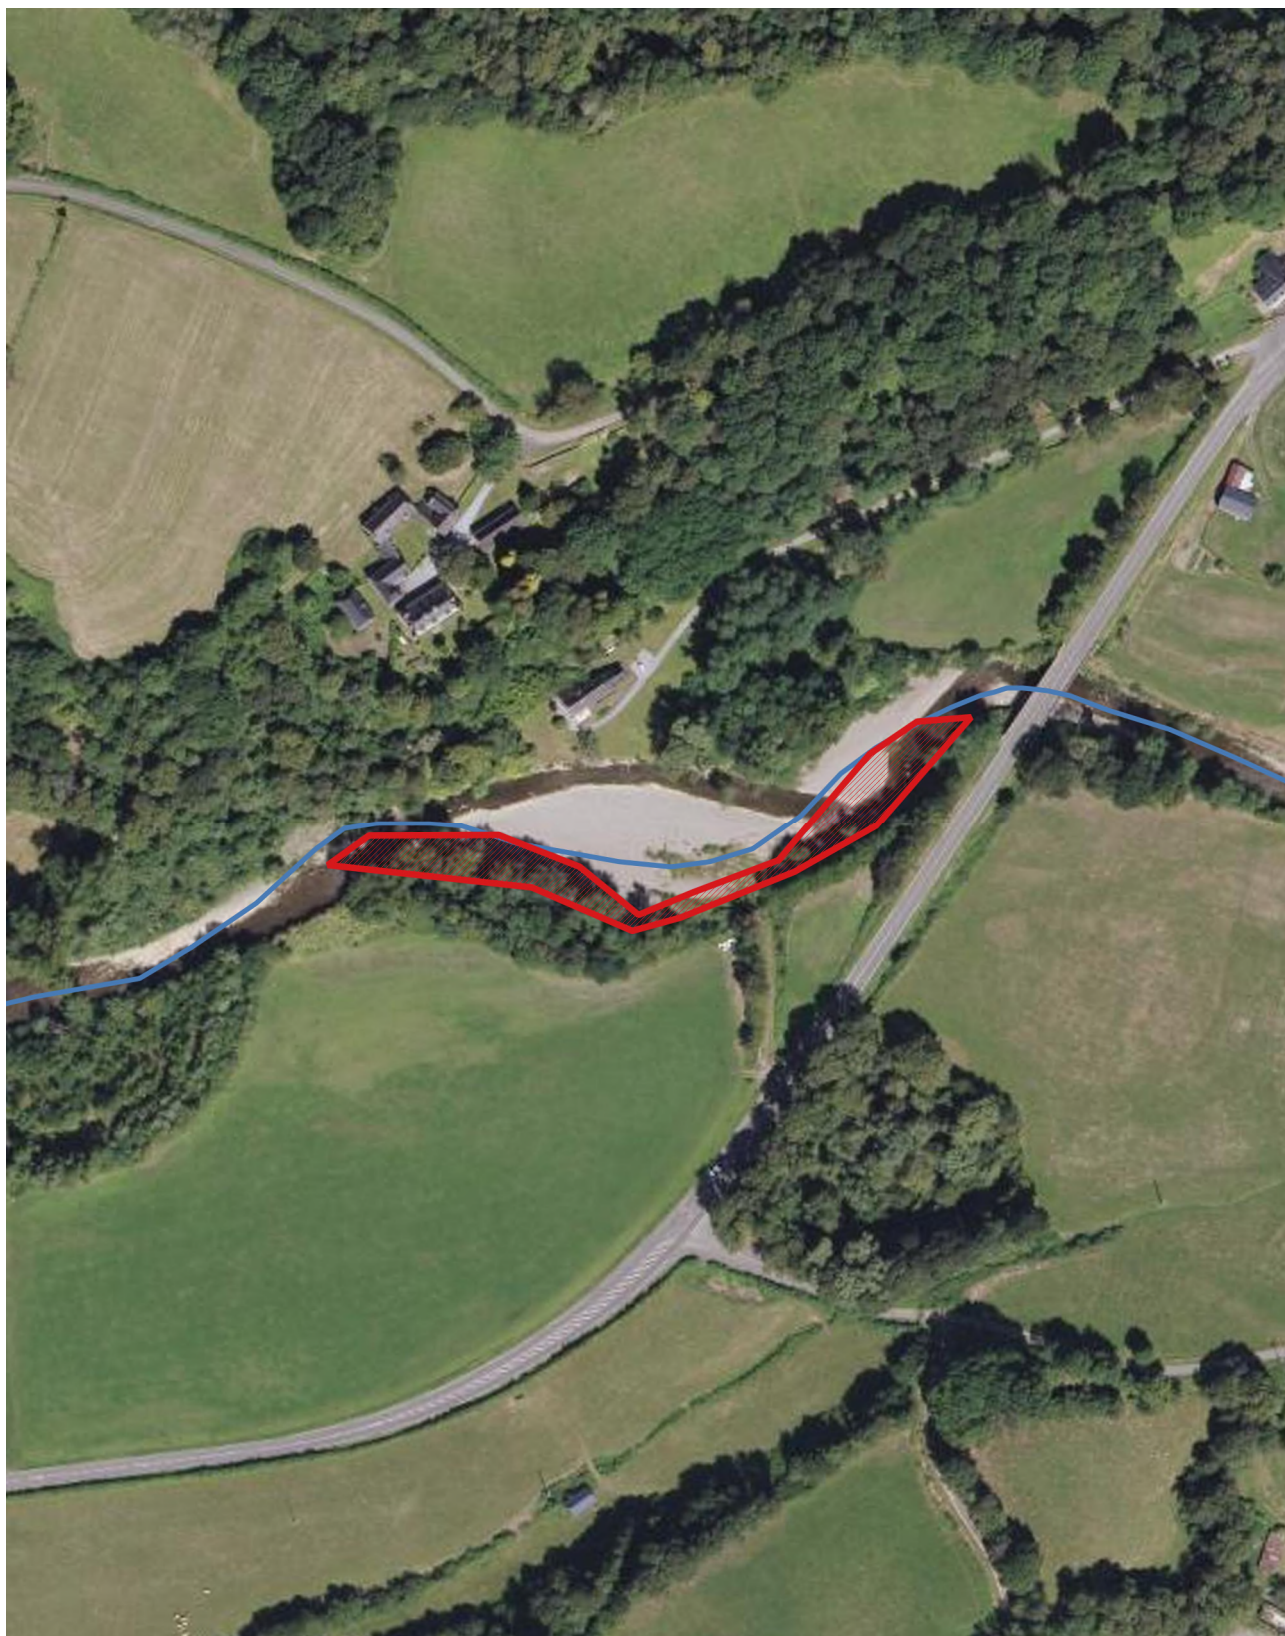
Intervention préconisée

— Chenal intra-banc à ouvrir

▨ Zone de banc à traiter

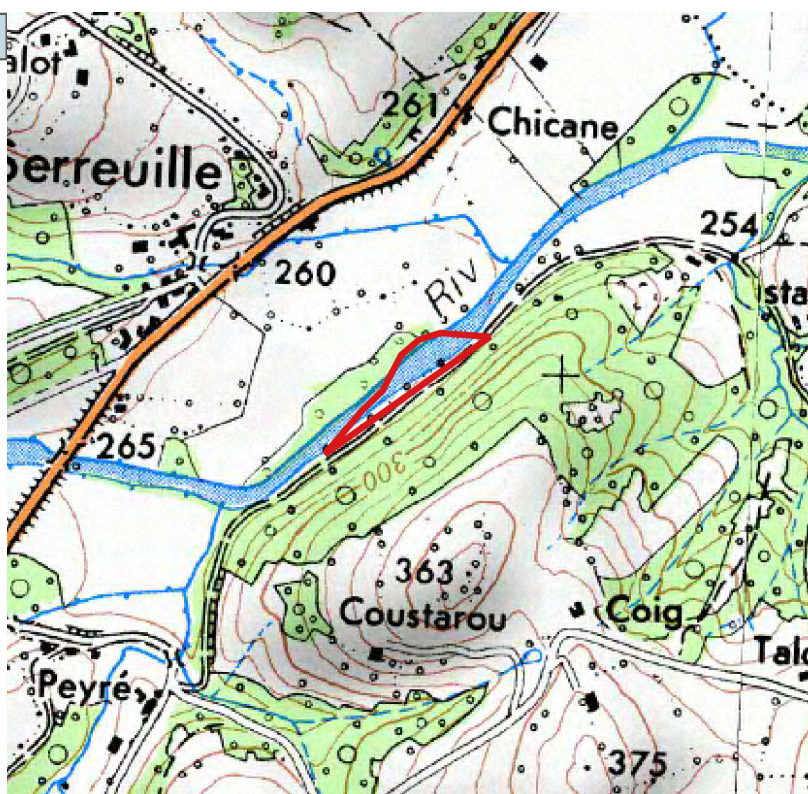
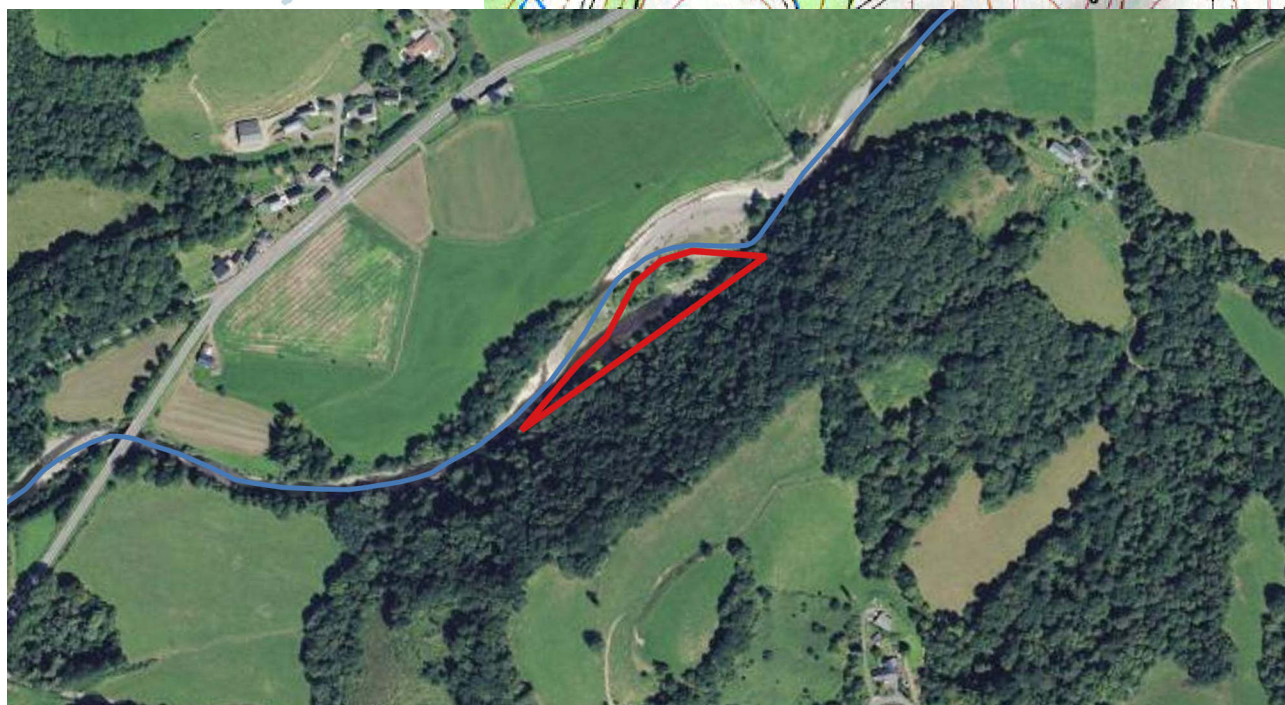
Le développement de la végétation ligneuse contribue à la fixation du banc alluvial et à la concentration des écoulements. La moindre disponibilité des alluvions grossières est défavorable à la continuité du charriage sédimentaire et conduit à une accentuation de la mobilité latérale des méandres. Sur ce site, en plus du transit sédimentaire à favoriser, des terrains agricoles et les pylônes d'une ligne électrique, en rive gauche, constituent les enjeux concernés par l'aggravation des risques d'érosion.

les travaux consistent à effectuer une coupe et un griffage d'entretien, sur environ 7000 m<sup>2</sup>

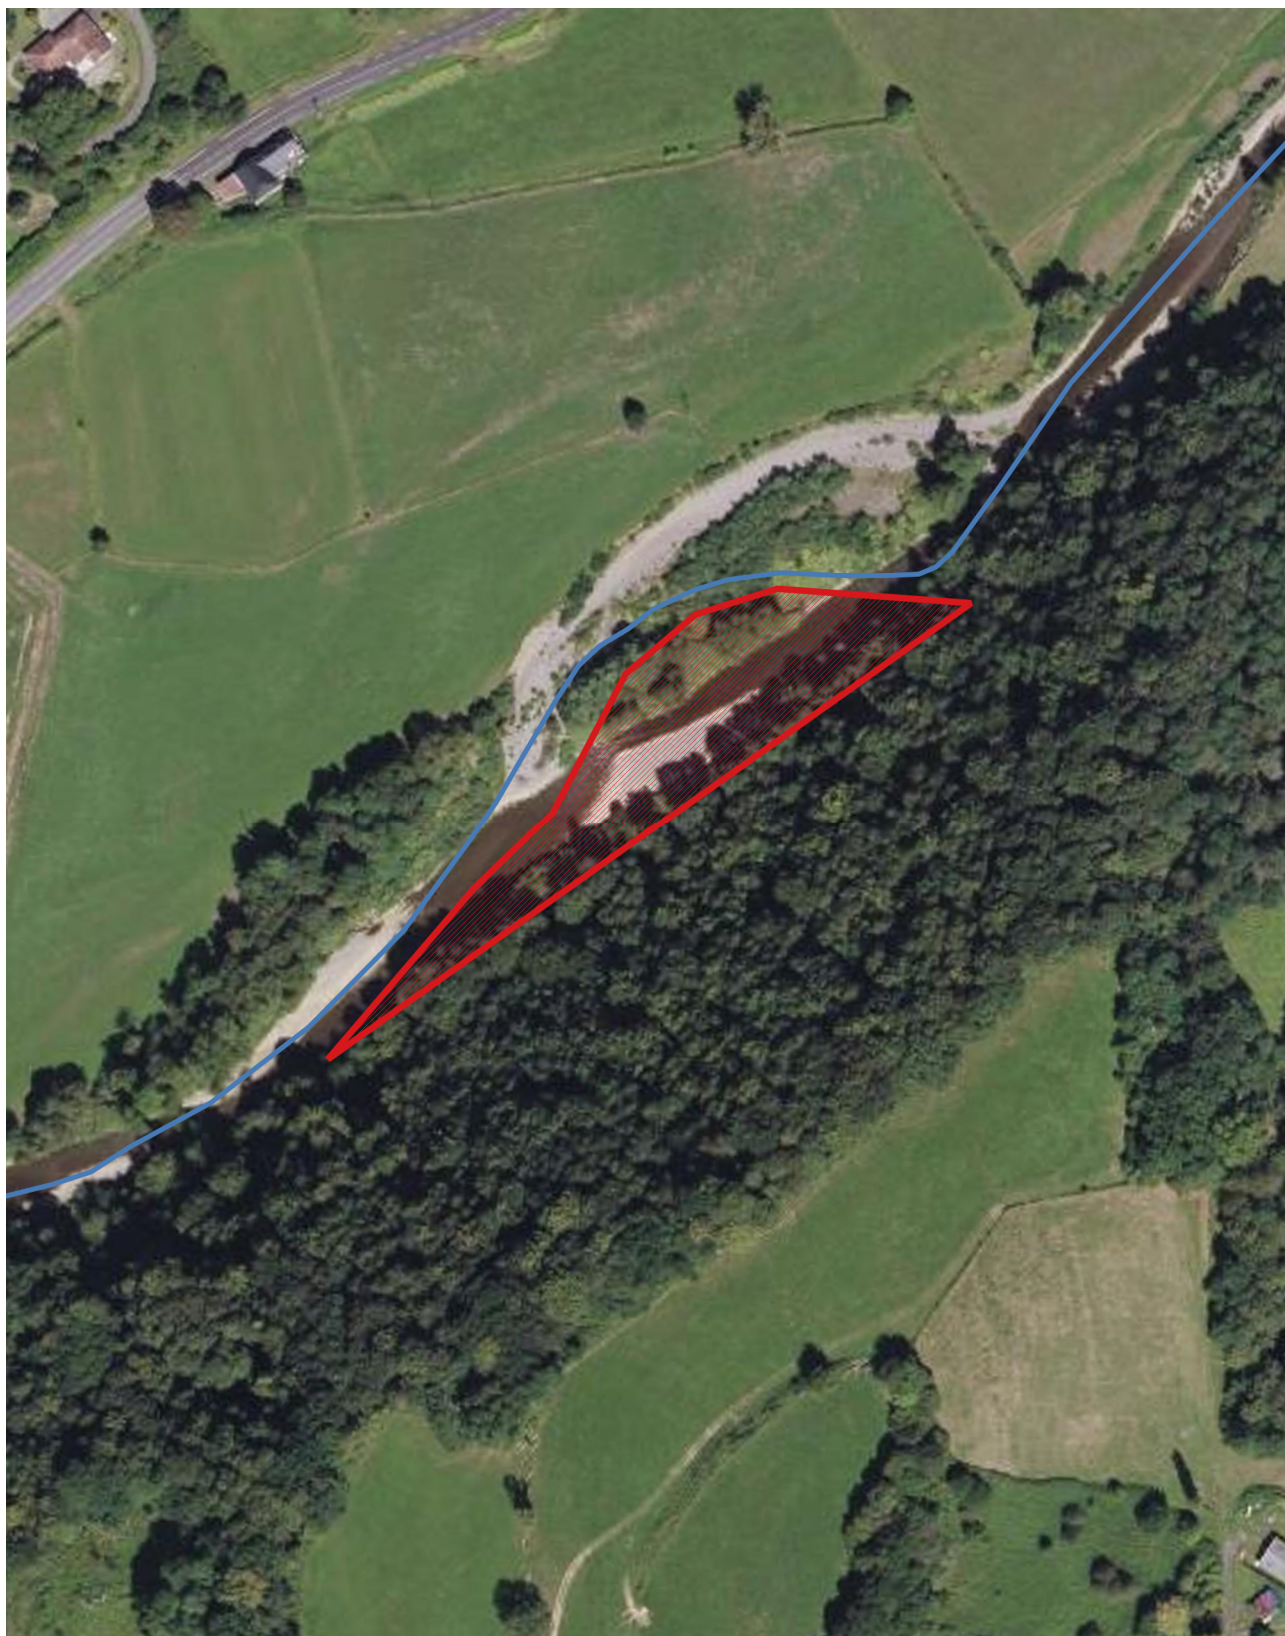
Intervention préconisée

— Chenal intra-banc à ouvrir

▨ Zone de banc à traiter

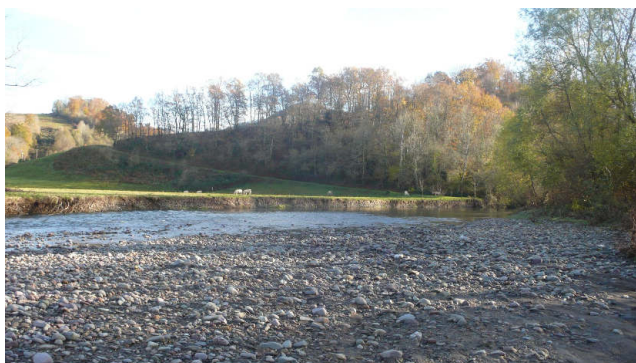
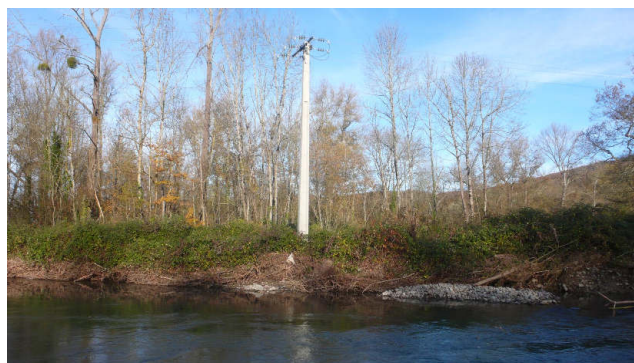
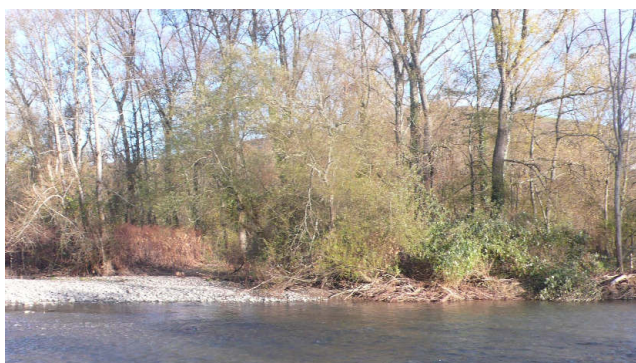
les travaux consistent à effectuer une coupe et un griffage d'entretien, sur environ 6000 m<sup>2</sup>

entretien de la végétation du banc prévu tous les 3 ans

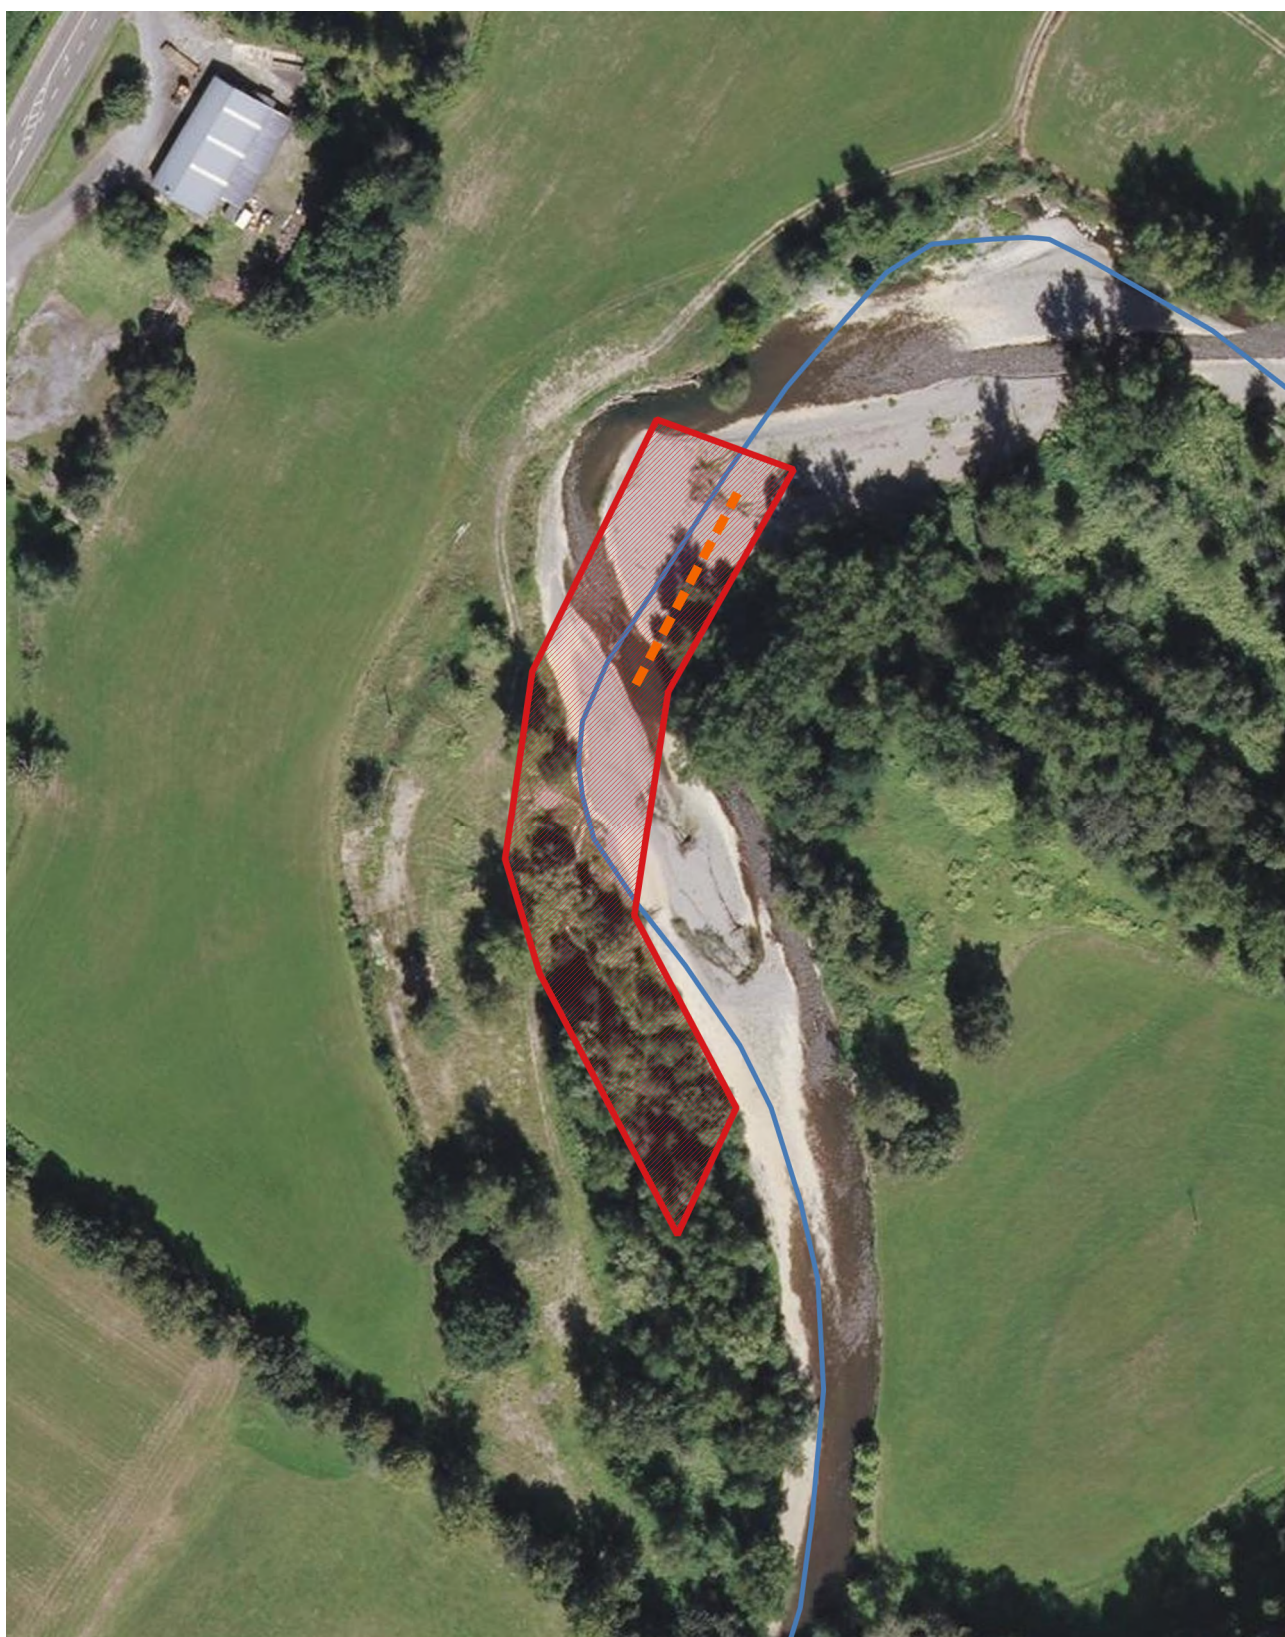
Intervention préconisée

— Chenal intra-banc à ouvrir

▨ Zone de banc à traiter
