Code intervention

Ve\_026

| Bassin | Vert | Cours d'eau | Le Vert | | | | | |
| Action | Cb-R02 | Traitement de l'encombrement du lit par des bancs alluviaux (terrassement, régilage, déplacement) | | | | | | |

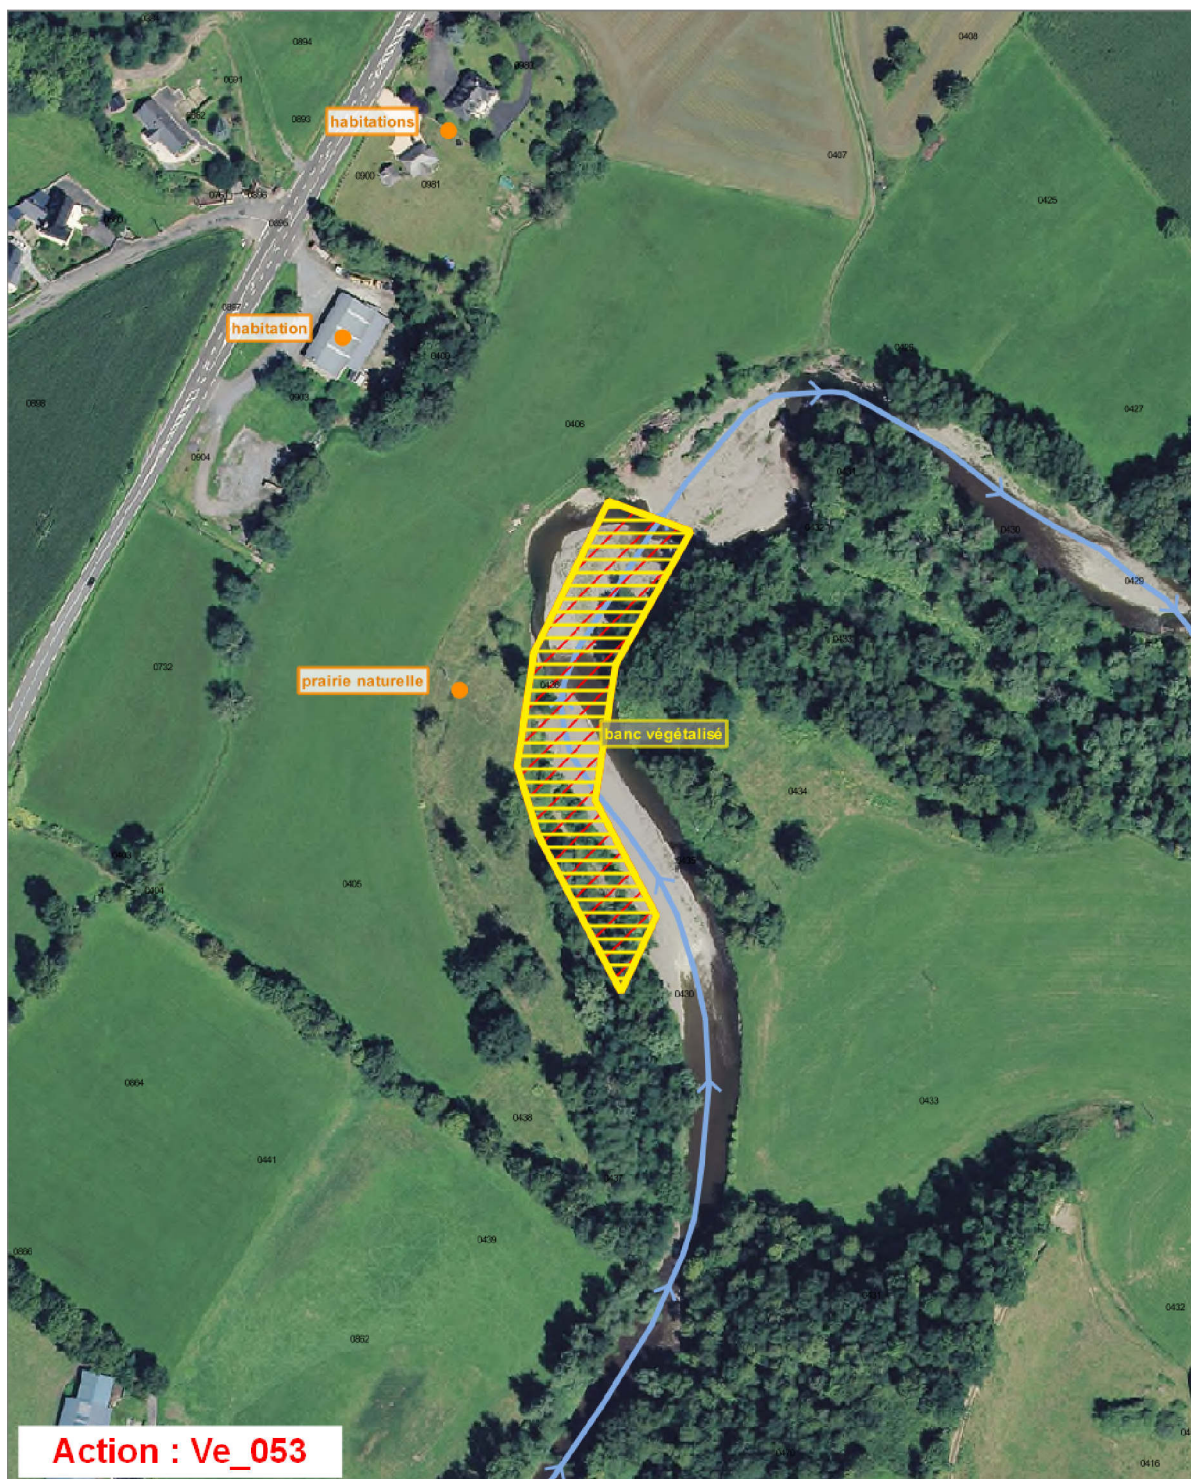
Cartographie des enjeux et problématiques

Le développement de la végétation ligneuse contribue à la fixation du banc alluvial et à la concentration des écoulements. La moindre disponibilité des alluvions grossières est défavorable à la continuité du charriage sédimentaire et conduit à une accentuation de la mobilité latérale des méandres. Sur ce site, en plus du transit sédimentaire à favoriser, des terrains agricoles et les pylônes d'une ligne électrique, en rive gauche, constituent les enjeux concernés par l'aggravation des risques d'érosion.

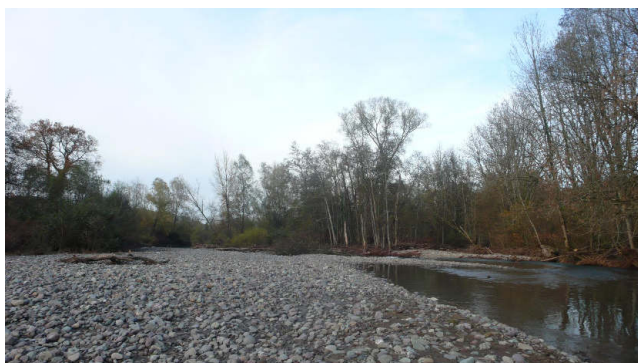
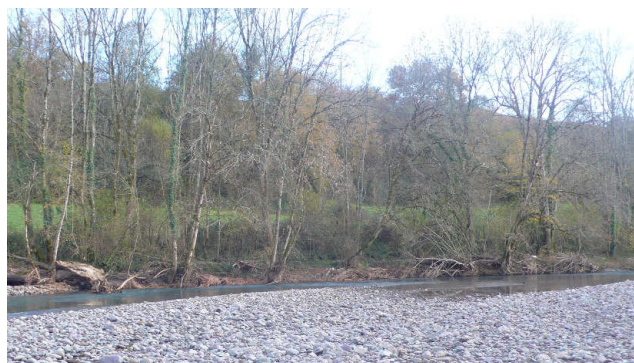
les travaux consistent à effectuer une coupe et un griffage d'entretien, sur environ 4000 m<sup>2</sup>

entretien de la végétation du banc prévu tous les 3 ans

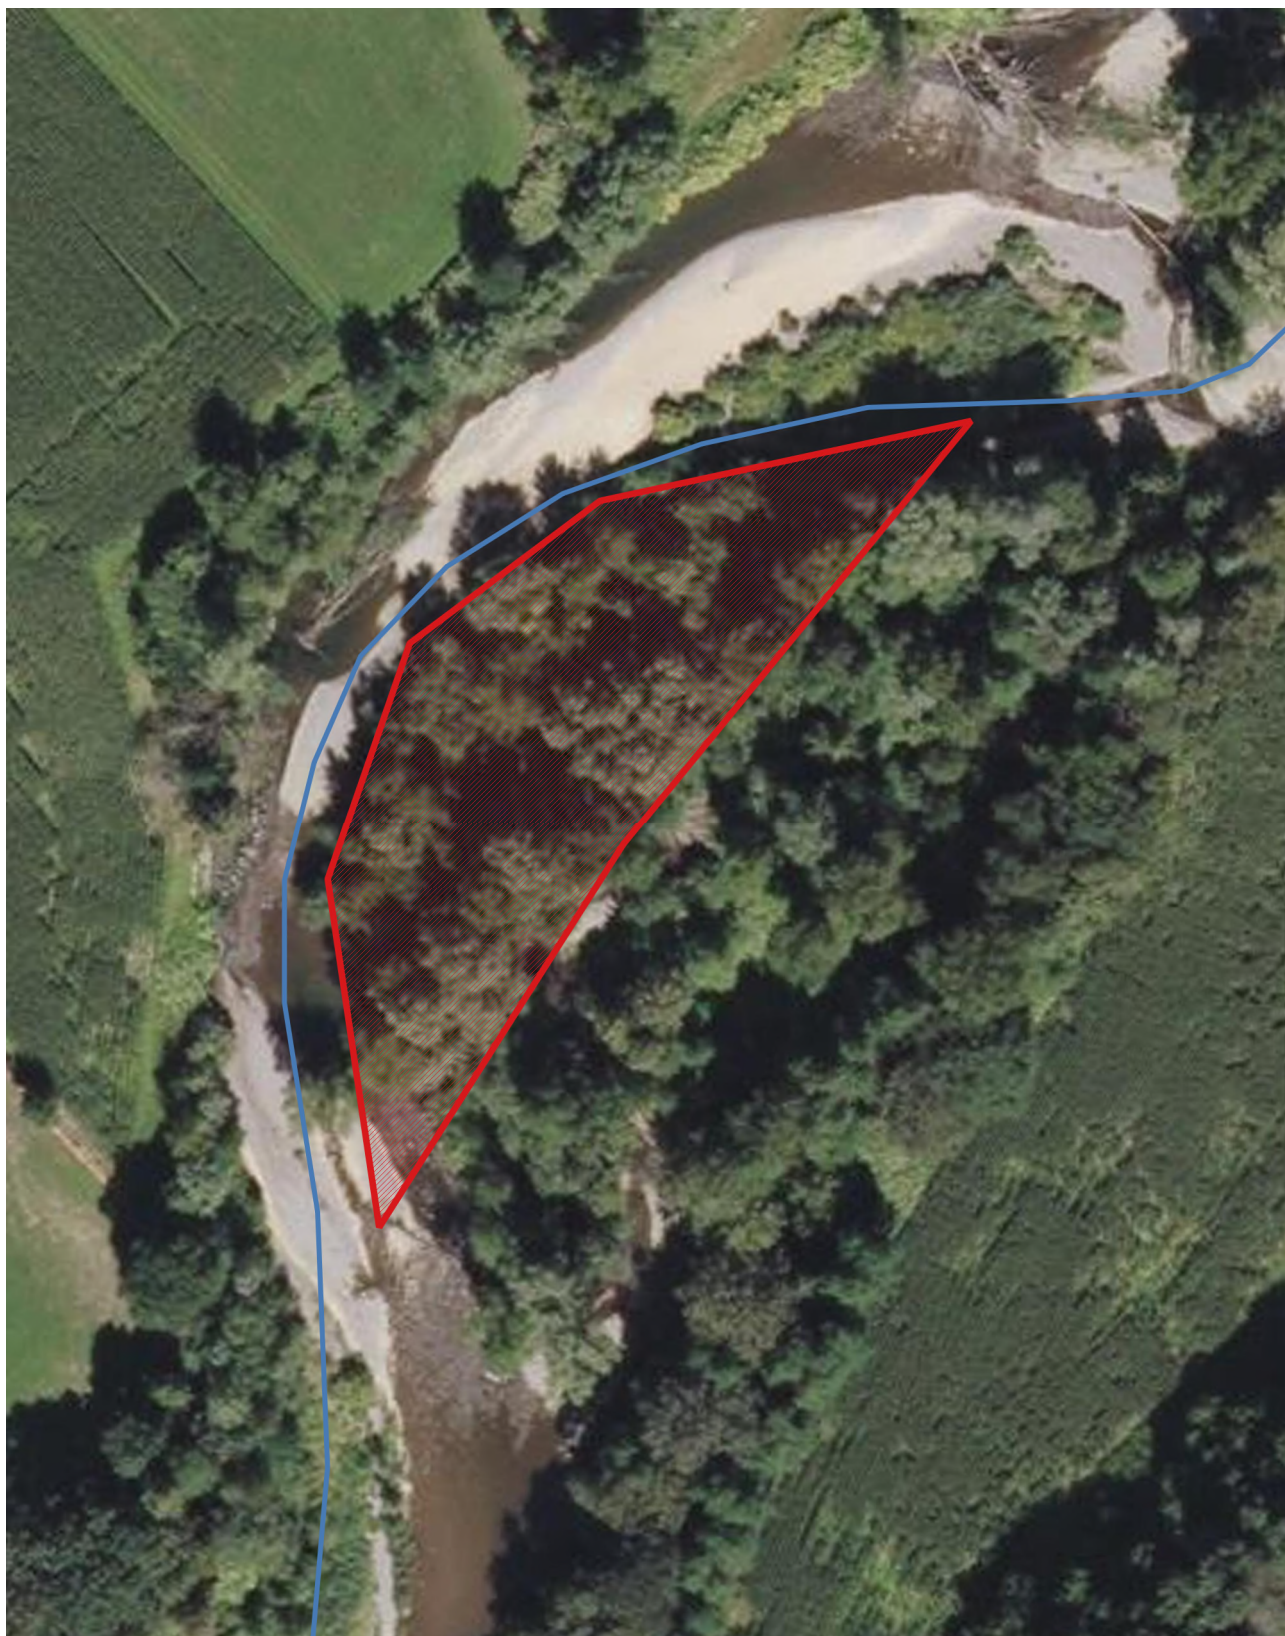
Intervention préconisée

— Chenal intra-banc à ouvrir

▨ Zone de banc à traiter

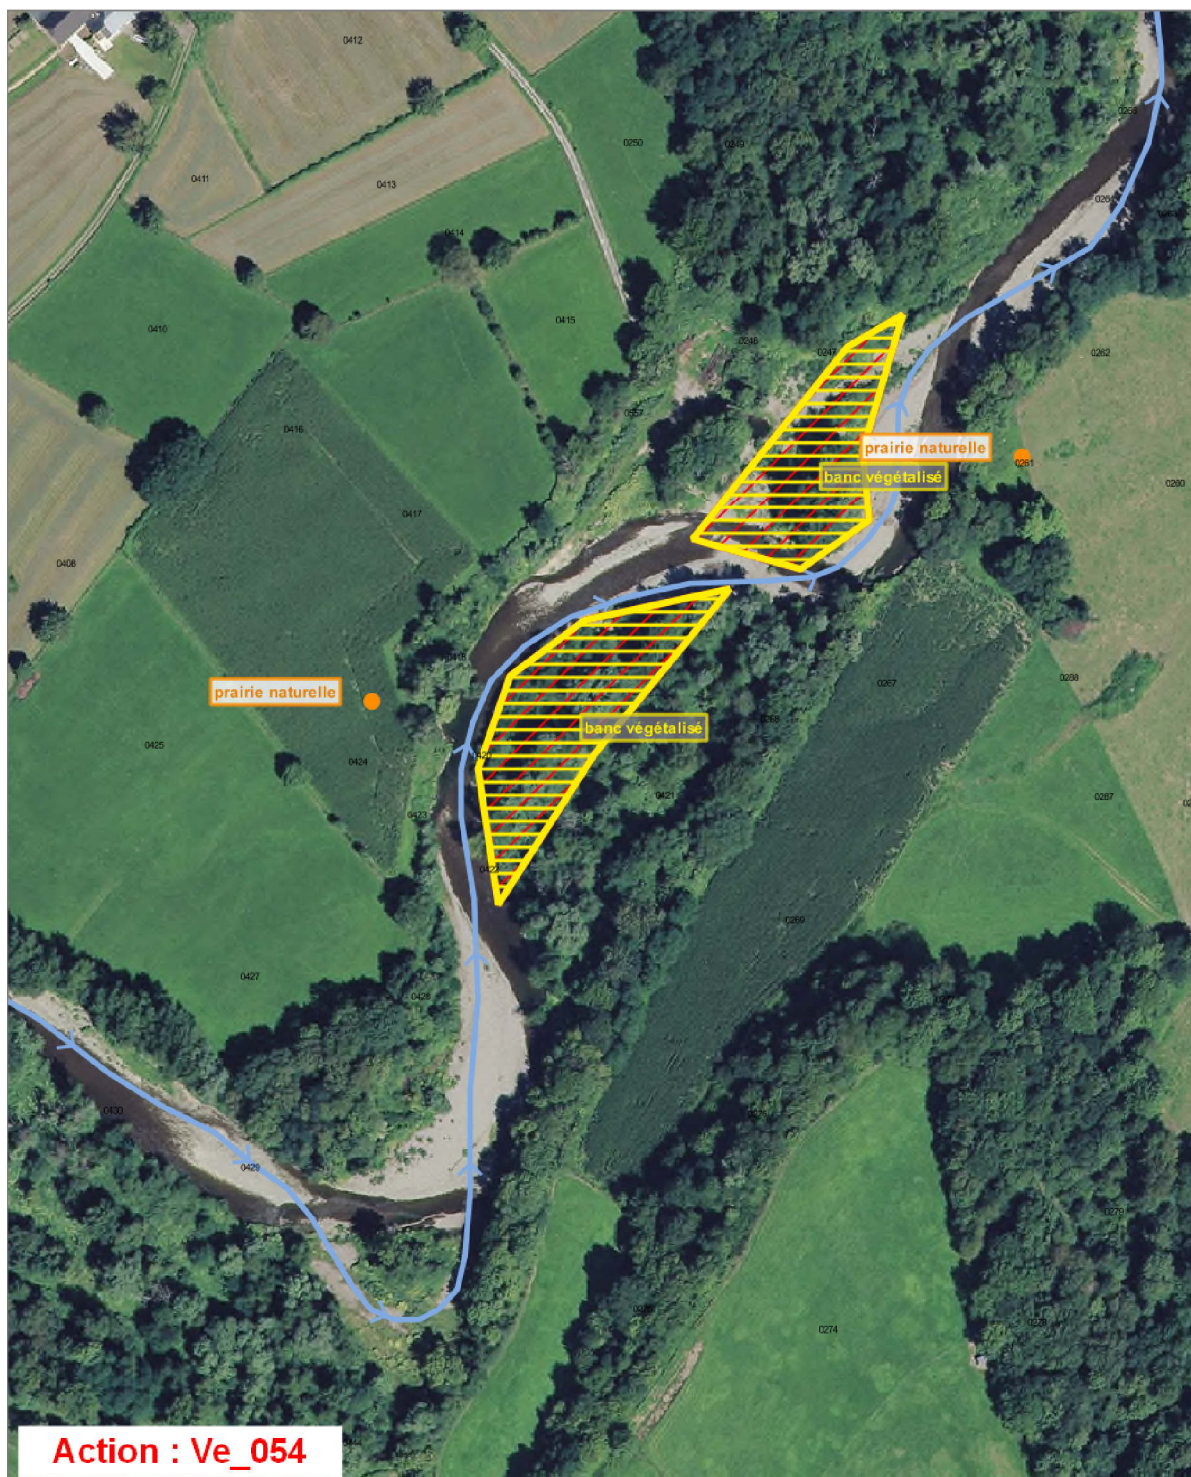
Cartographie des enjeux et problématiques

Le développement de la végétation ligneuse contribue à la fixation du banc alluvial et à la concentration des écoulements. La moindre disponibilité des alluvions grossières est défavorable à la continuité du charriage sédimentaire et conduit à une accentuation de la mobilité latérale des méandres. Sur ce site, en plus du transit sédimentaire à favoriser, la voie communale, en rive gauche, constitue l'un des enjeux concernés par l'aggravation des risques d'érosion.

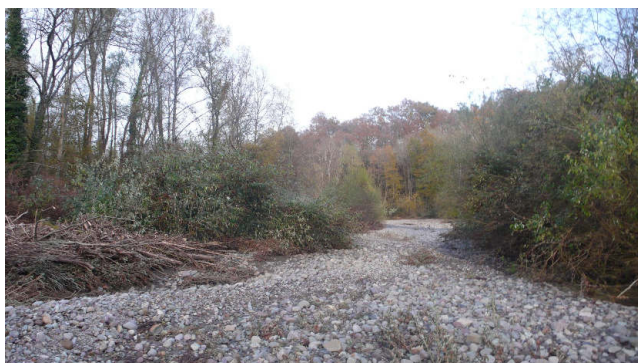
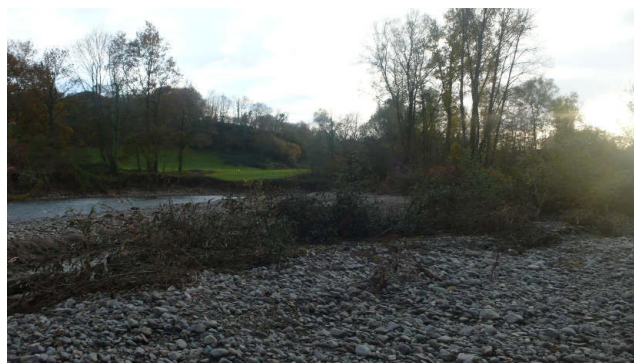
les travaux consistent à effectuer une coupe et un griffage d'entretien, sur environ 3000 m<sup>2</sup>

entretien de la végétation du banc prévu tous les 3 ans

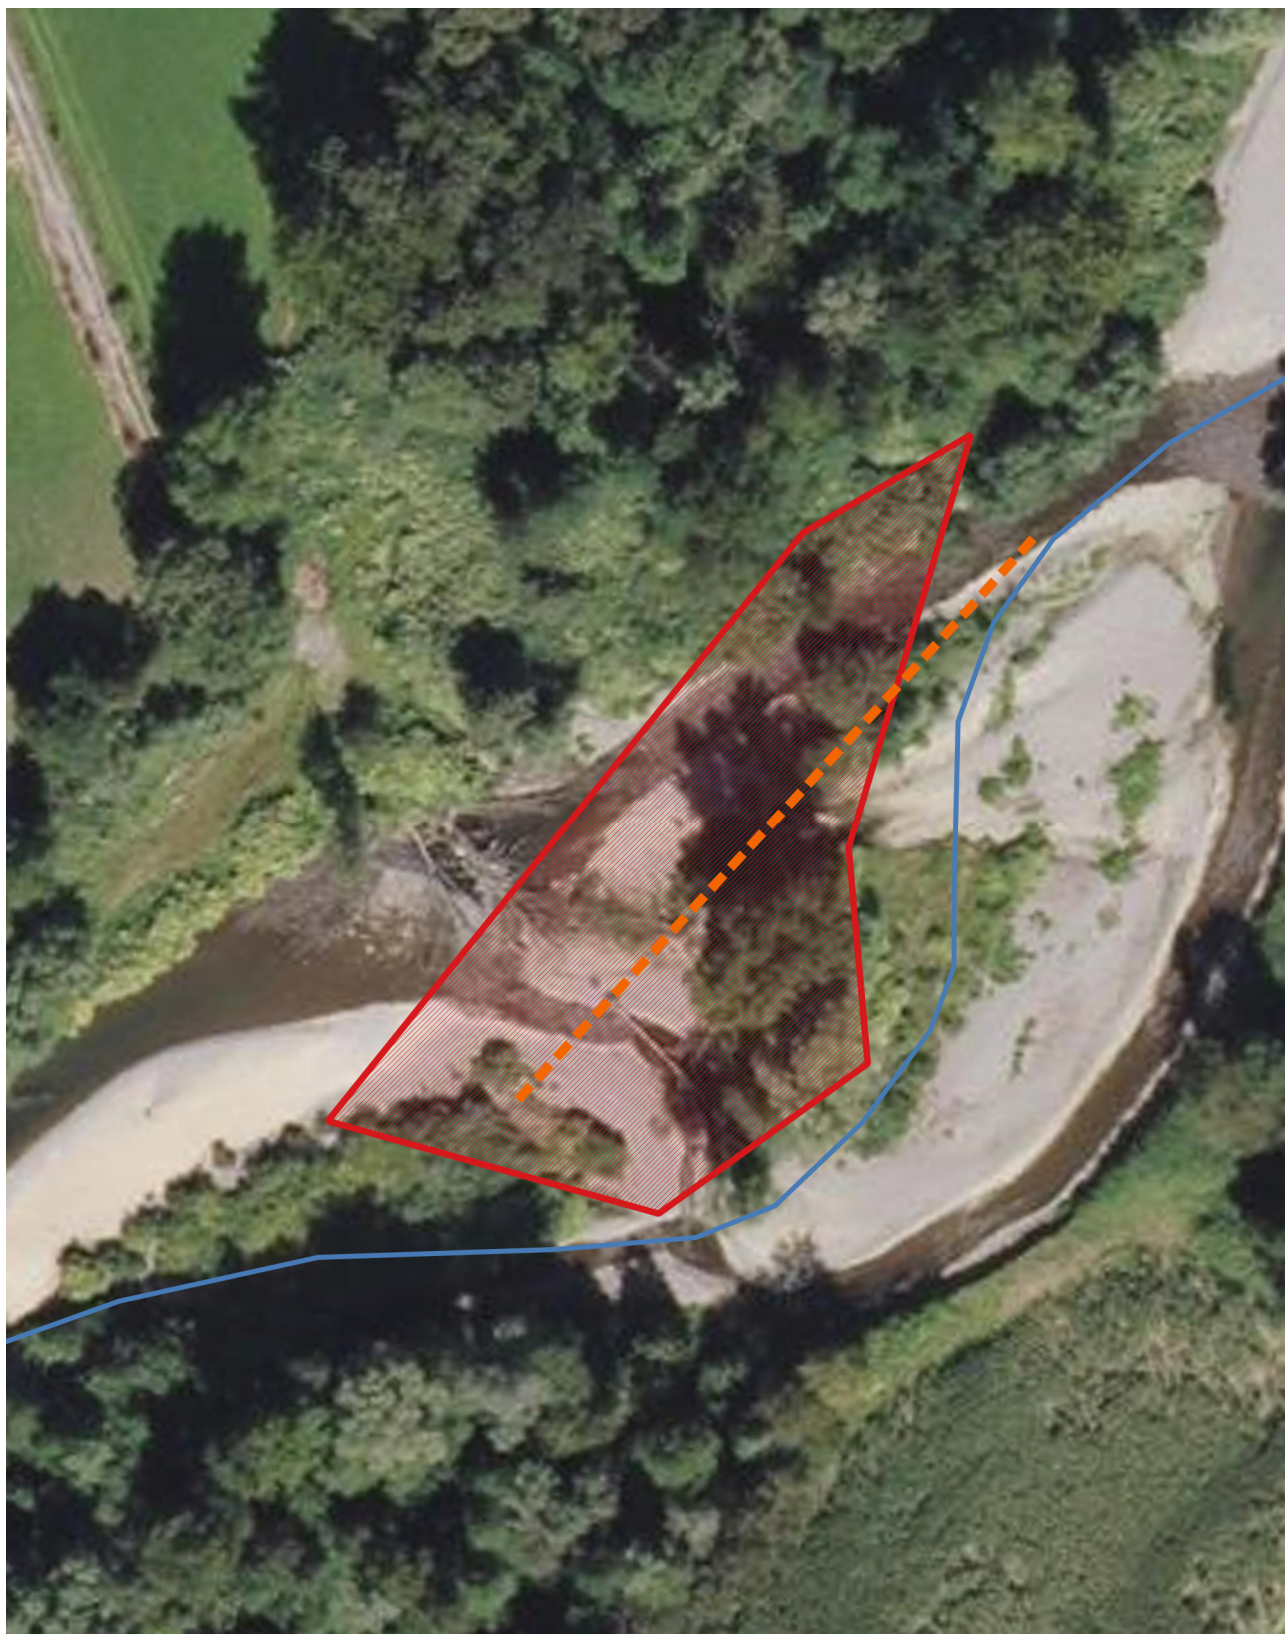
Intervention préconisée

— Chenal intra-banc à ouvrir

▨ Zone de banc à traiter

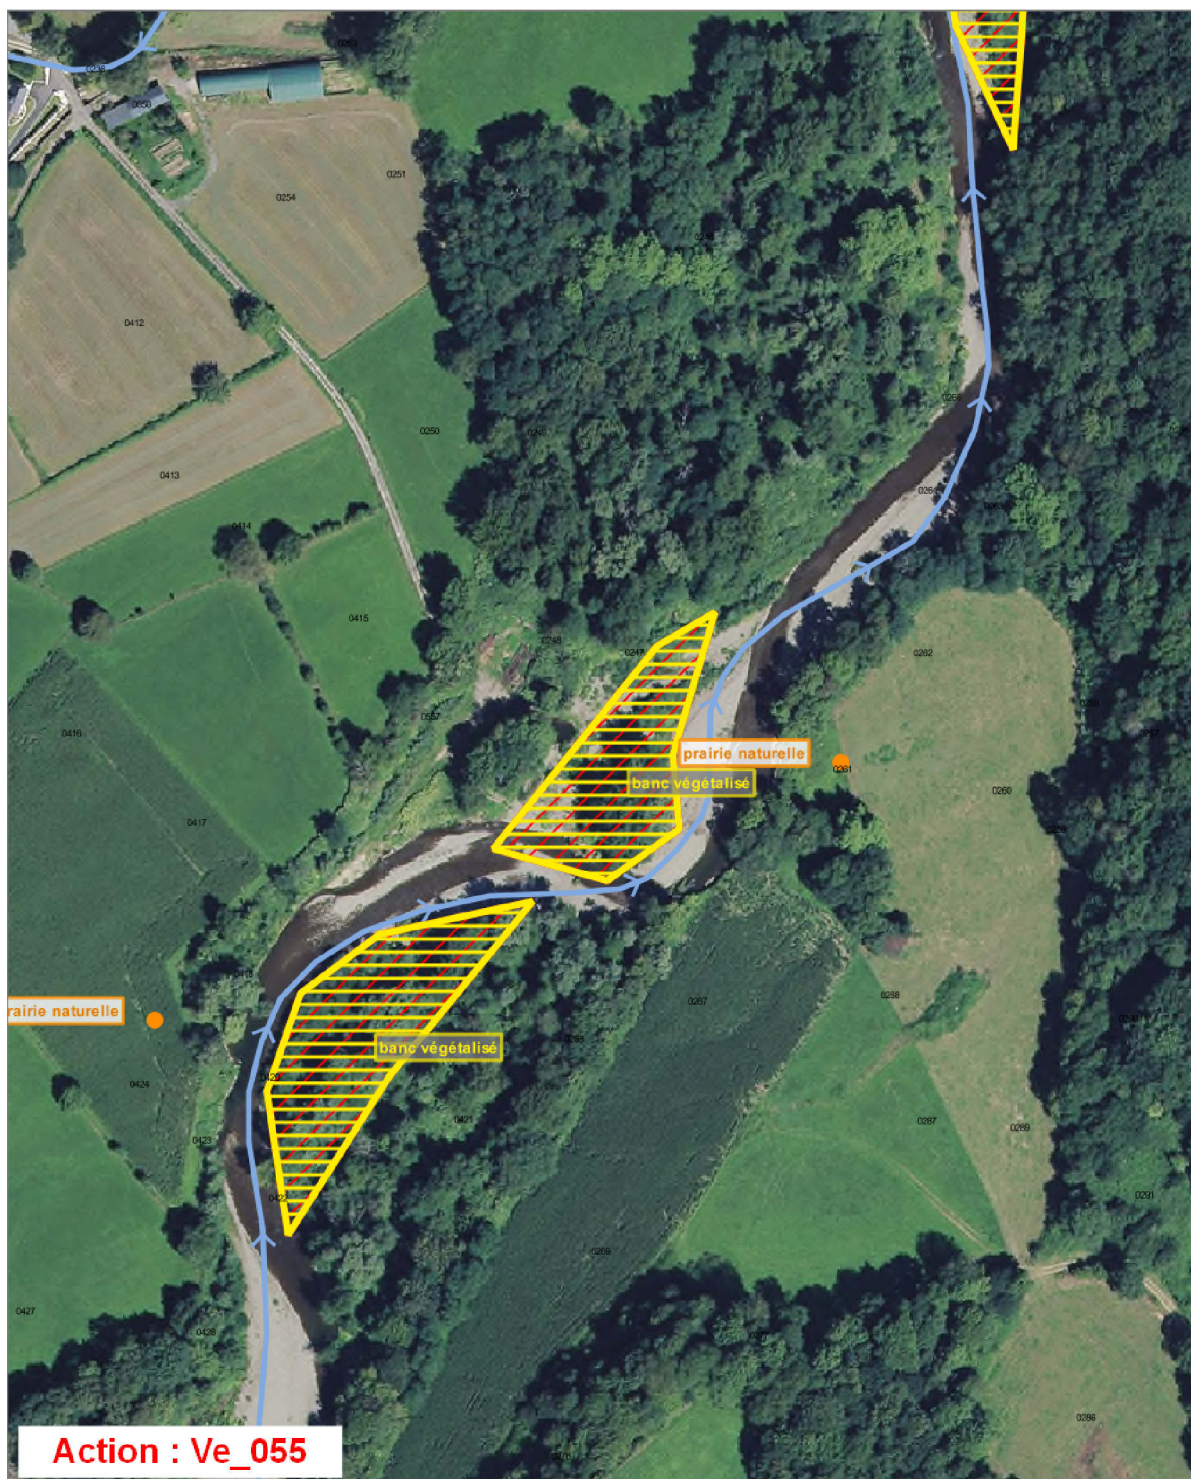
Cartographie des enjeux et problématiques

Le développement de la végétation ligneuse contribue à la fixation du banc alluvial et à la concentration des écoulements. La moindre disponibilité des alluvions grossières est défavorable à la continuité du charriage sédimentaire et conduit à une accentuation de la mobilité latérale des méandres. Sur ce site, en plus du transit sédimentaire à favoriser, la voie communale, en rive gauche, constitue l'un des enjeux concernés par l'aggravation des risques d'érosion.

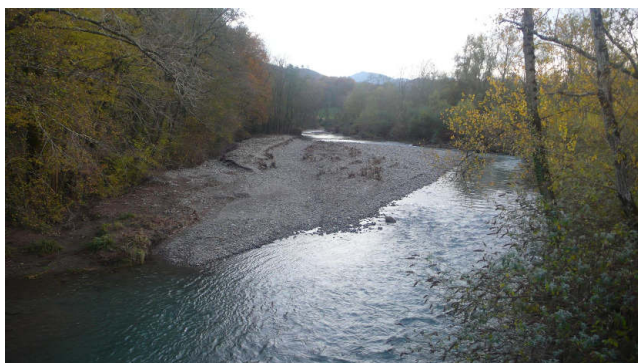
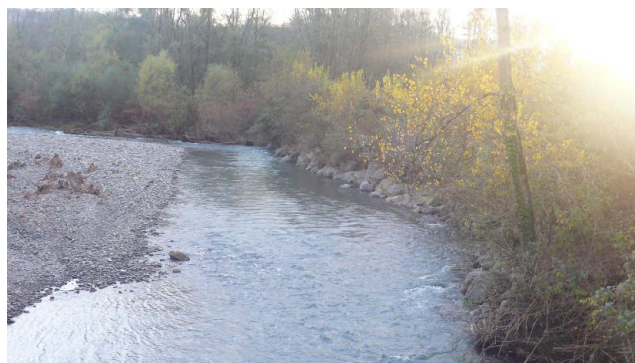
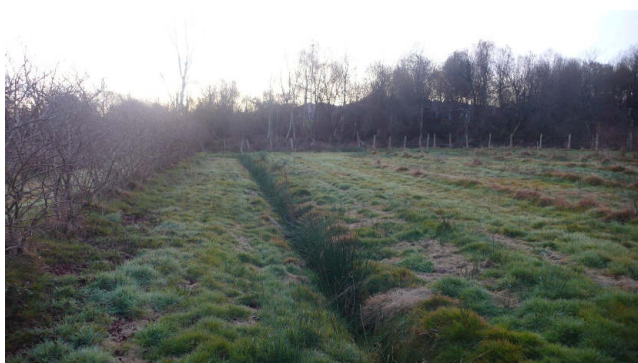
les travaux consistent à effectuer une coupe et un griffage d'entretien, sur environ 2500 m<sup>2</sup>

entretien de la végétation du banc prévu tous les 3 ans

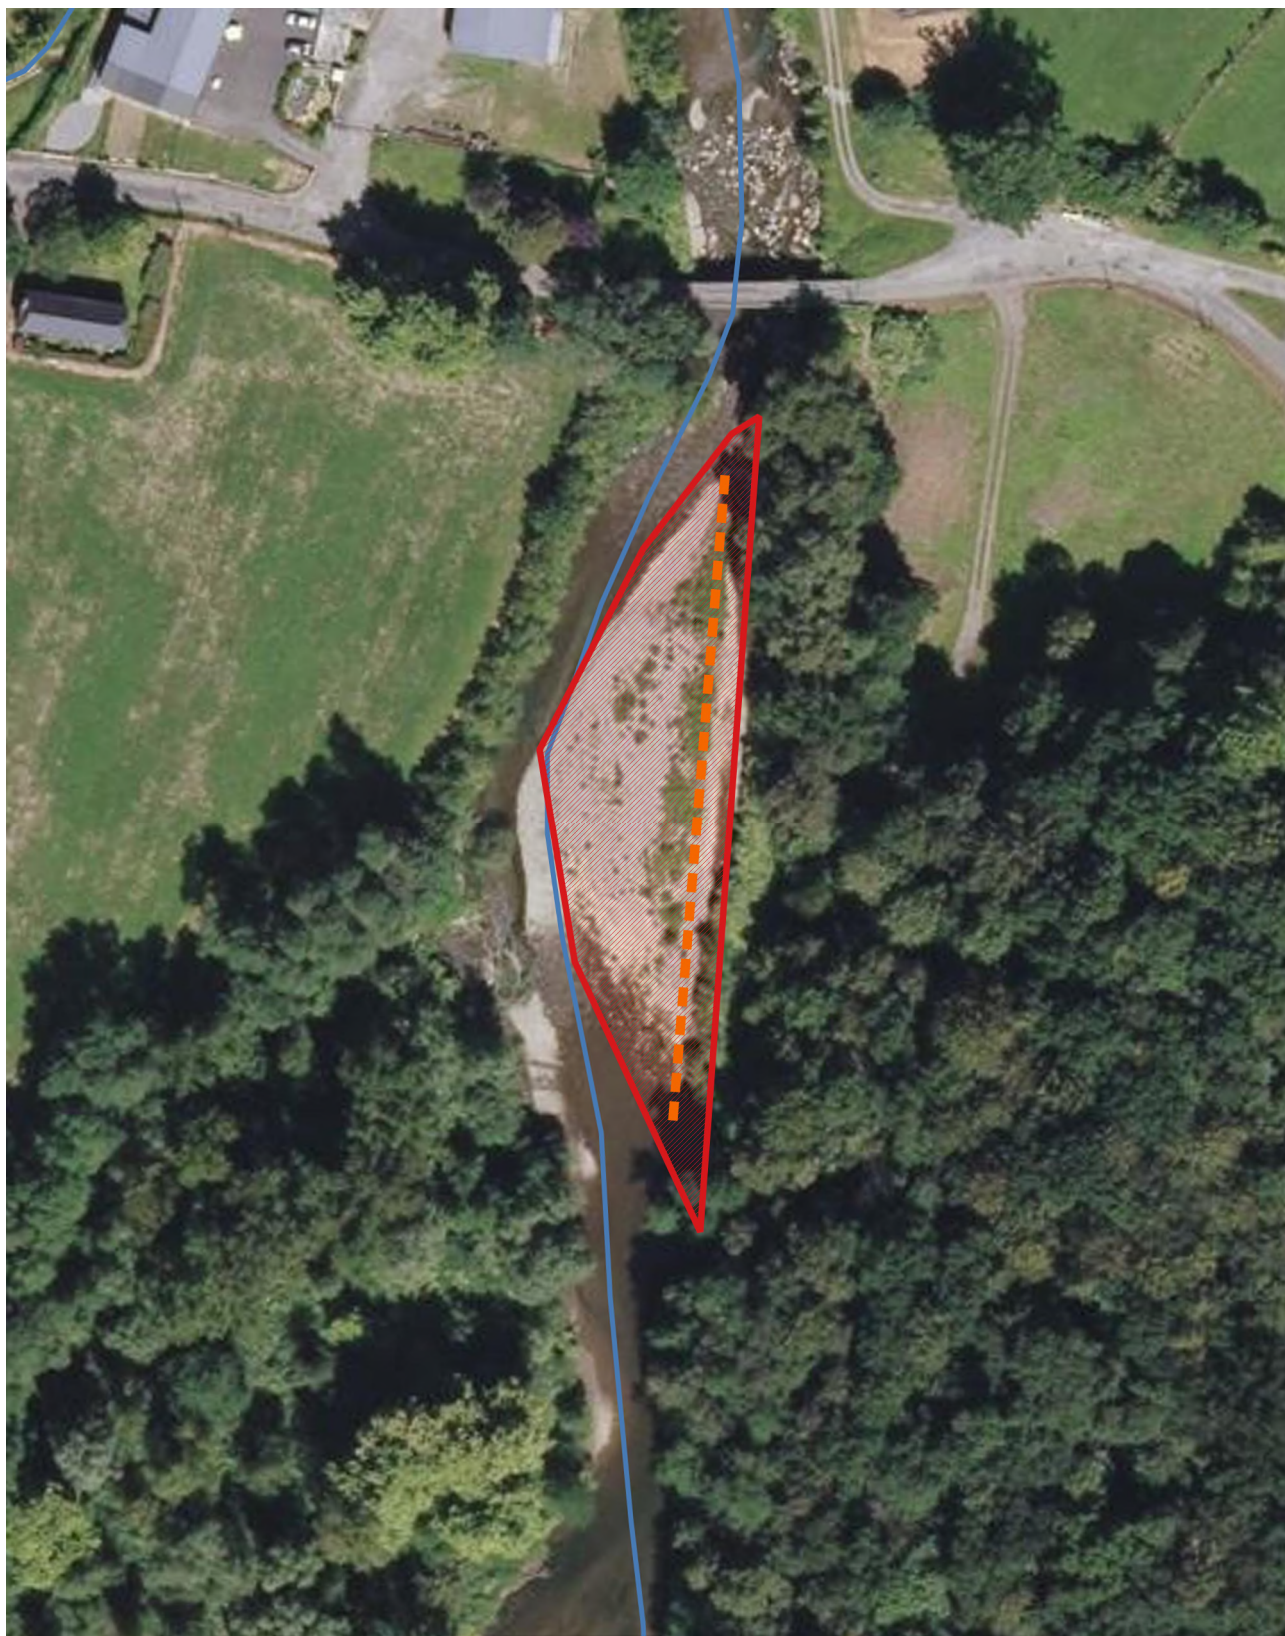
Intervention préconisée

— Chenal intra-banc à ouvrir

▨ Zone de banc à traiter

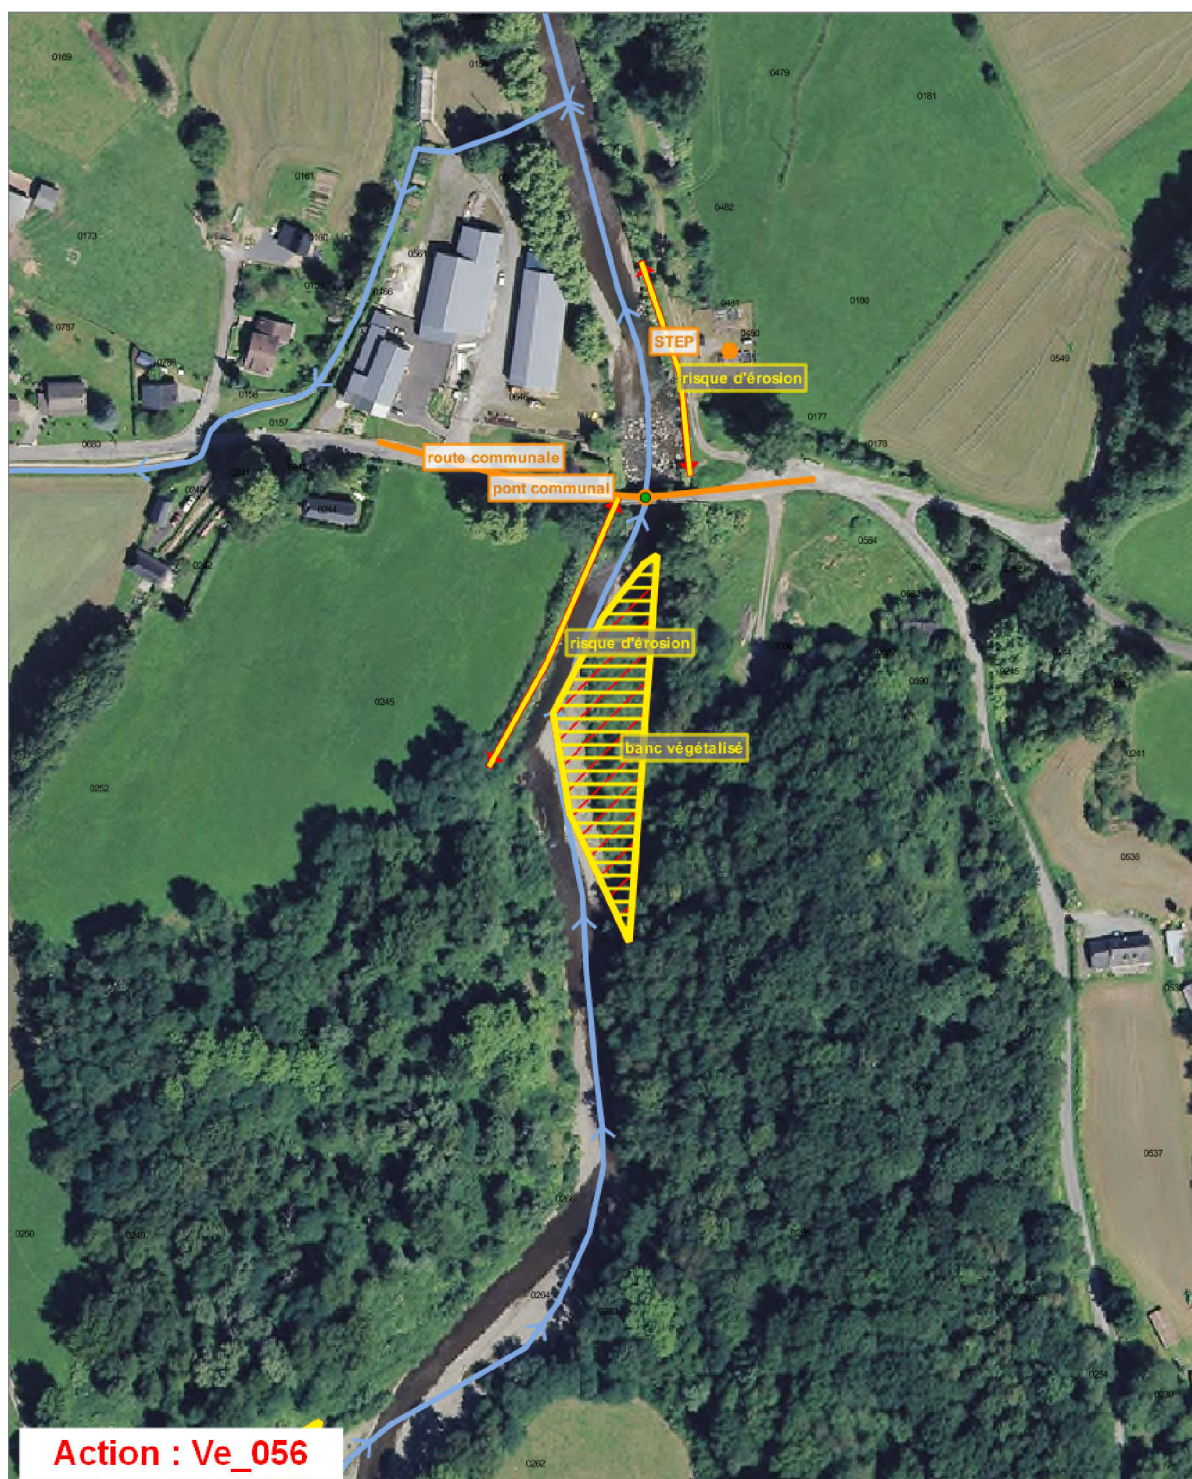
Cartographie des enjeux et problématiques

Le développement de la végétation ligneuse contribue à la fixation du banc alluvial et à la concentration des écoulements. La moindre disponibilité des alluvions grossières est défavorable à la continuité du charriage sédimentaire et conduit à une accentuation de la mobilité latérale des méandres. Sur ce site, en plus du transit sédimentaire à favoriser, la route communale et son pont, en aval, constituent les enjeux concernés par l'aggravation des risques d'érosion.

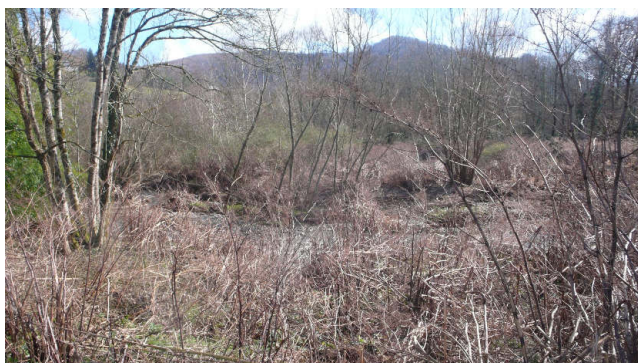
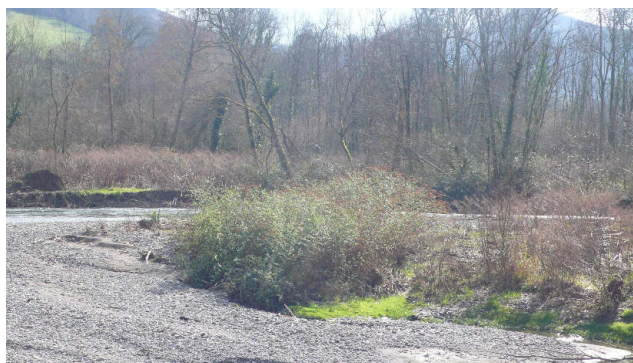
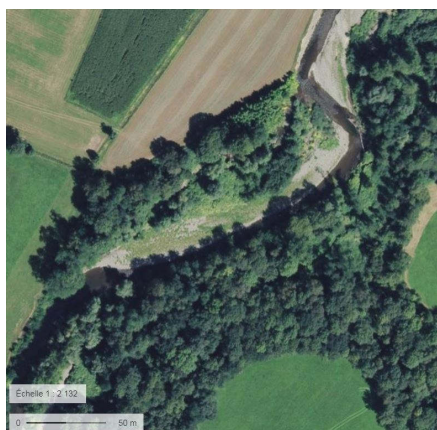
entretien de la végétation du banc prévu tous les 3 ans

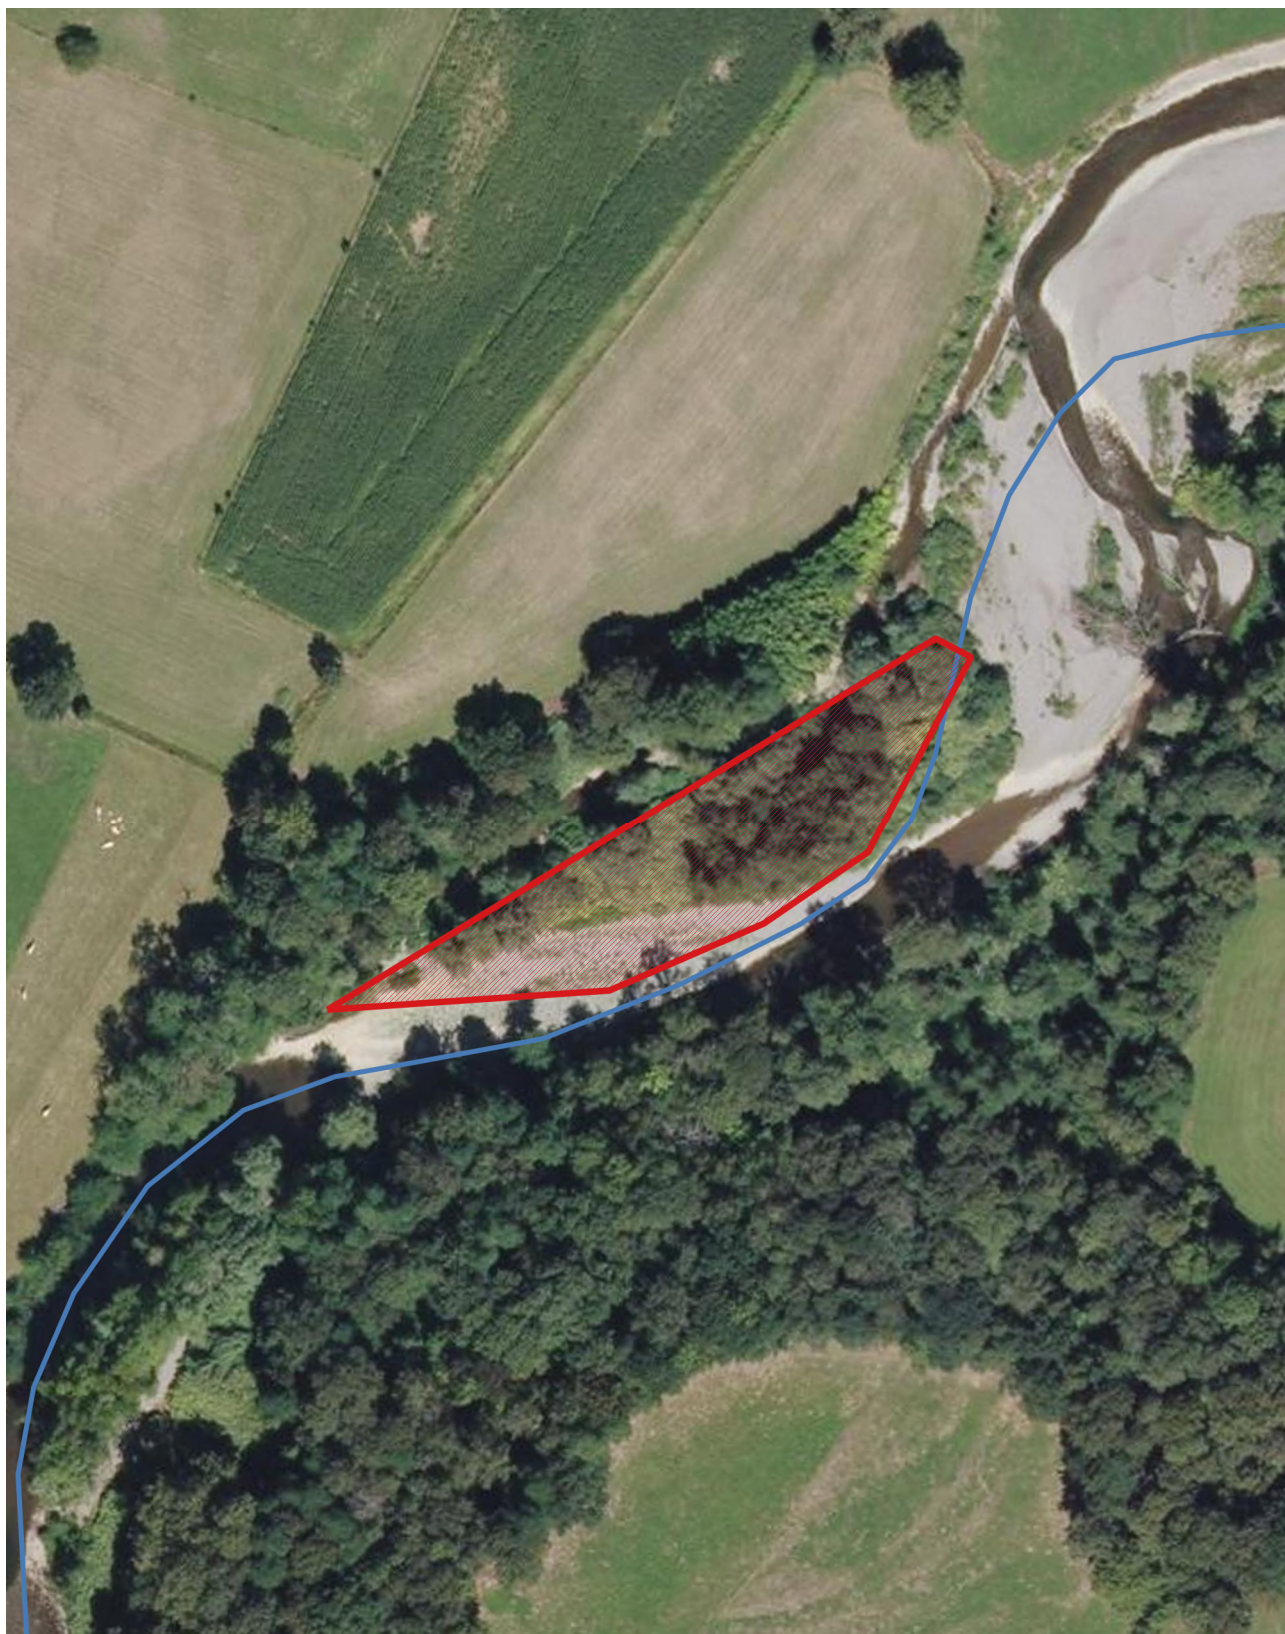
Intervention préconisée

les travaux consistent à effectuer une coupe et un griffage d'entretien, sur environ 3500 m<sup>2</sup>

— Chenal intra-banc à ouvrir

▨ Zone de banc à traiter

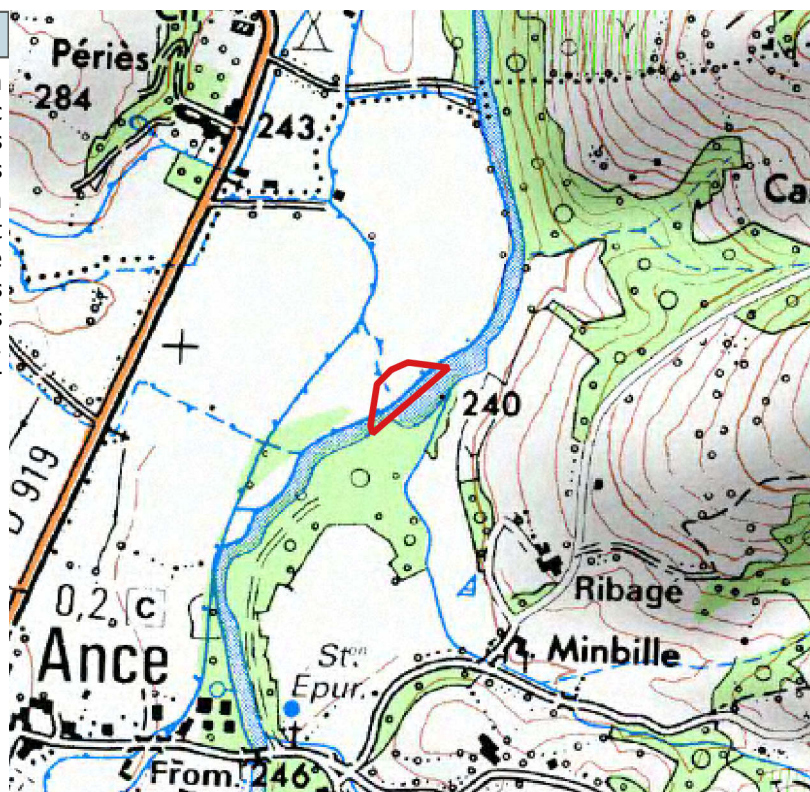
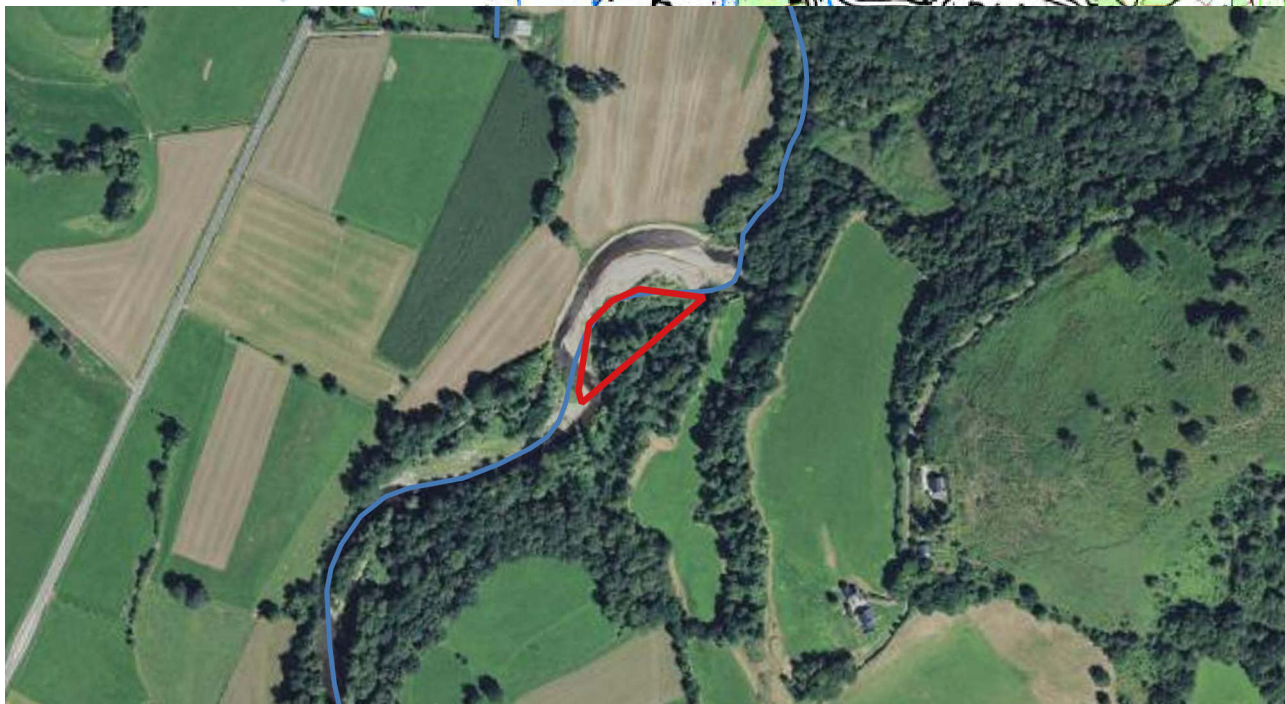
Le développement de la végétation ligneuse contribue à la fixation du banc alluvial et à la concentration des écoulements. La moindre disponibilité des alluvions grossières est défavorable à la continuité du charriage sédimentaire et conduit à une accentuation de la mobilité latérale des méandres. Sur ce site, en plus du transit sédimentaire à favoriser, les terrains agricoles, en rive gauche, constituent les enjeux concernés par l'aggravation des risques d'érosion.

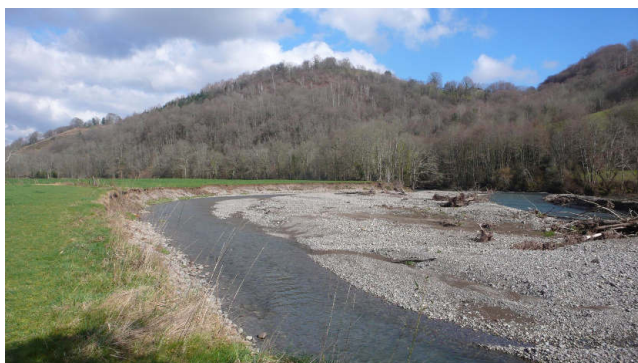
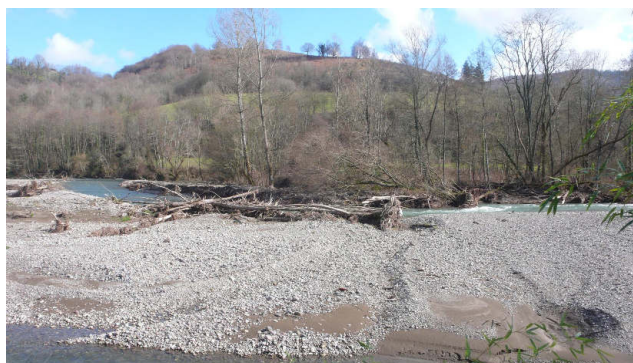
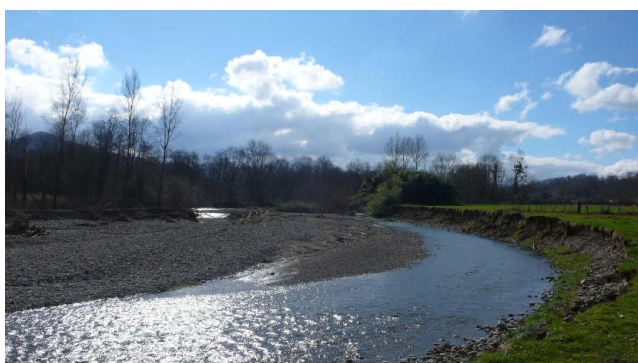
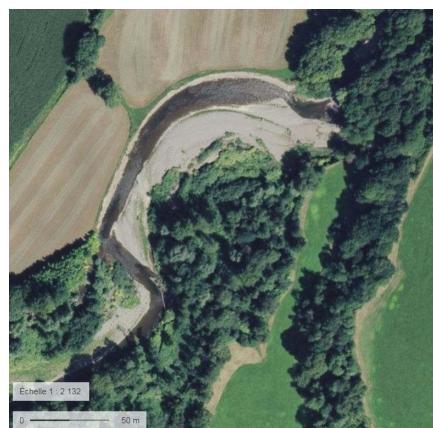
les travaux consistent à effectuer une coupe et un griffage d'entretien, sur environ 4000 m<sup>2</sup>

entretien de la végétation du banc prévu tous les 3 ans

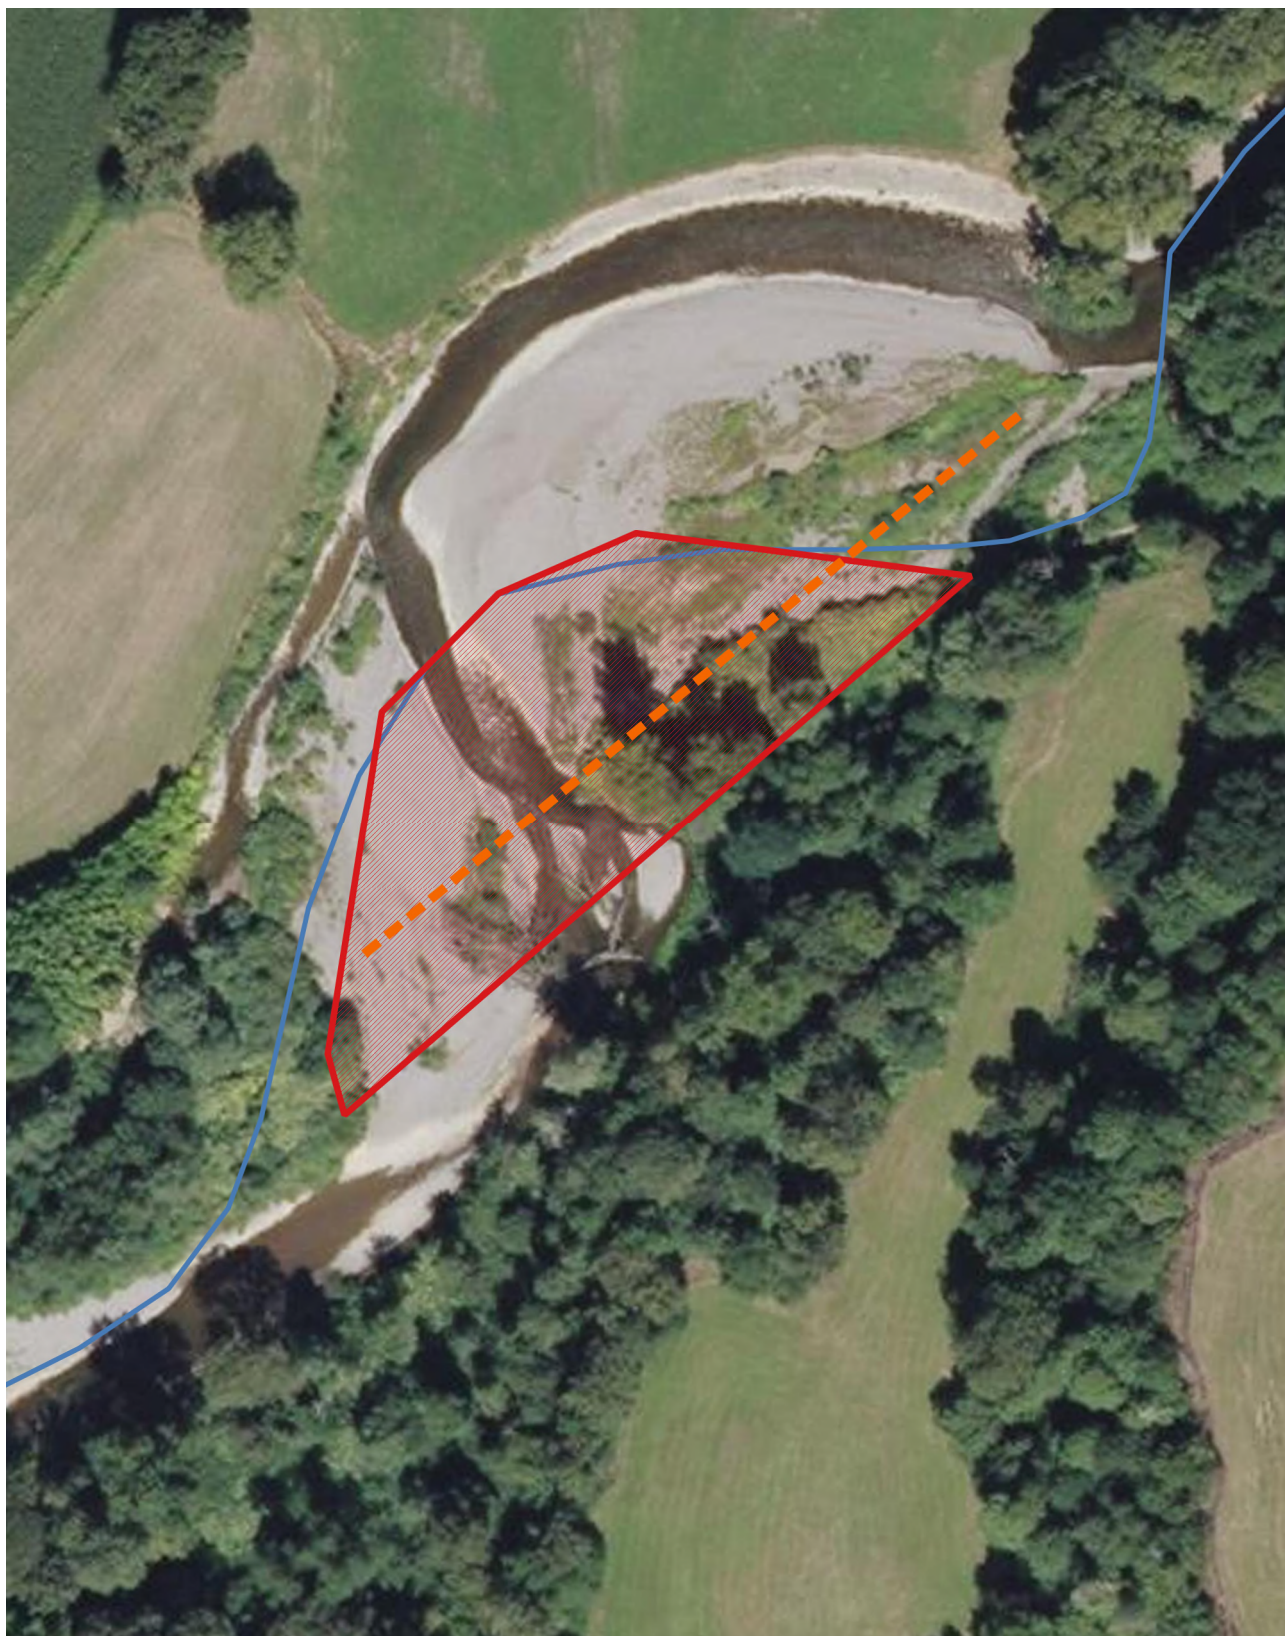
Intervention préconisée

— Chenal intra-banc à ouvrir

▨ Zone de banc à traiter
