Code intervention

Ve\_026

| Bassin | Vert | Cours d'eau | Le Vert | | | | | |
| Action | Cb-R02 | Traitement de l'encombrement du lit par des bancs alluviaux (terrassement, régilage, déplacement) | | | | | | |

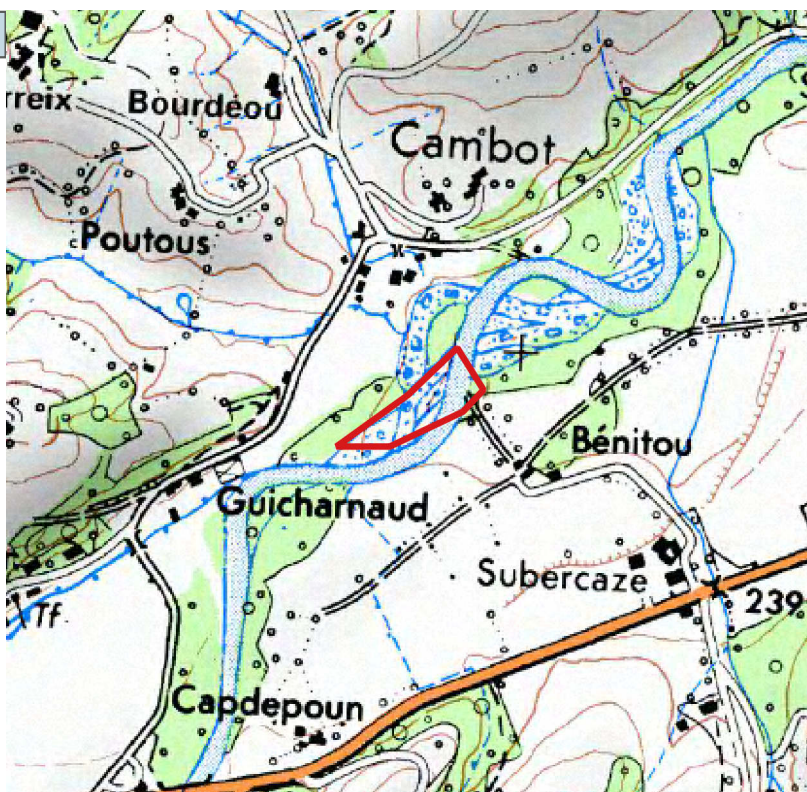
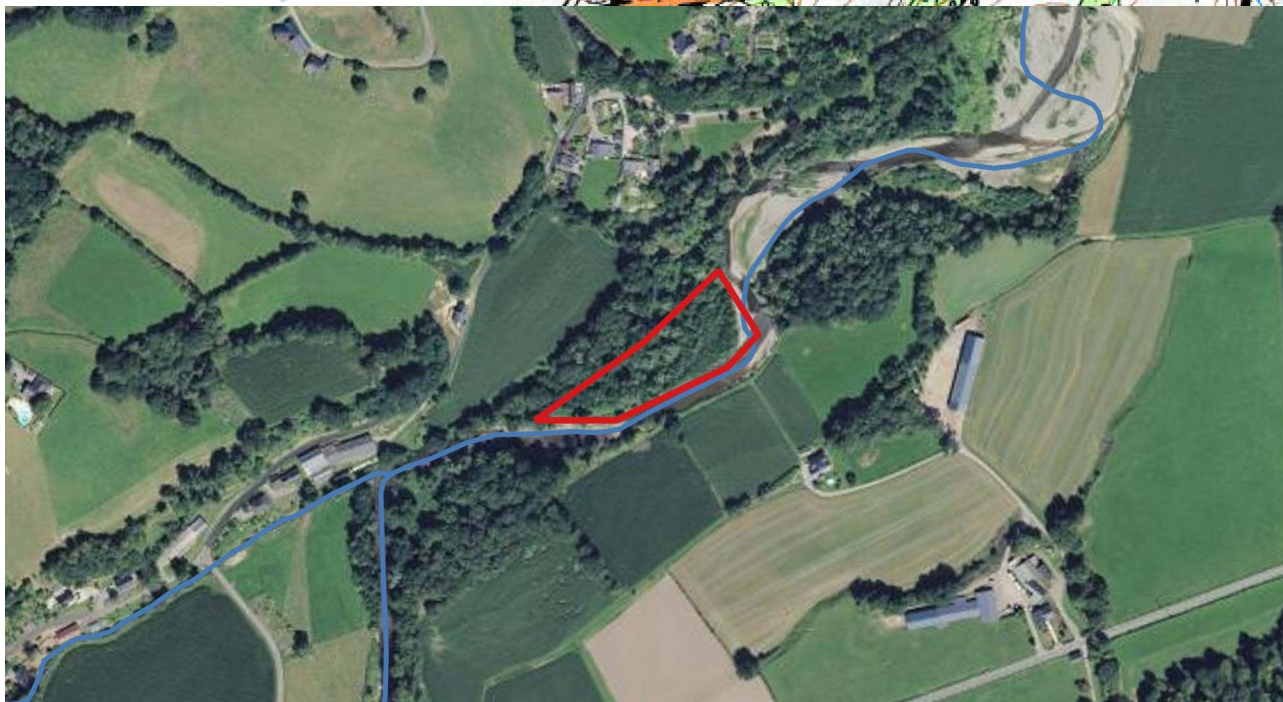
Le développement de la végétation ligneuse contribue à la fixation du banc alluvial et à la concentration des écoulements. La moindre disponibilité des alluvions grossières est défavorable à la continuité du charriage sédimentaire et conduit à une accentuation de la mobilité latérale des méandres. Sur ce site, en plus du transit sédimentaire à favoriser, la zone bâtie, en rive droite, constitue l'un des enjeux concernés par l'aggravation des risques d'érosion.

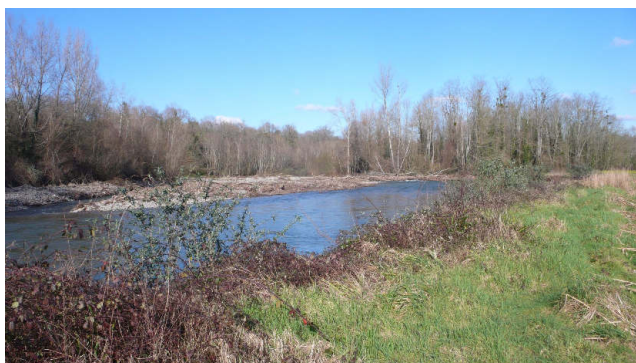
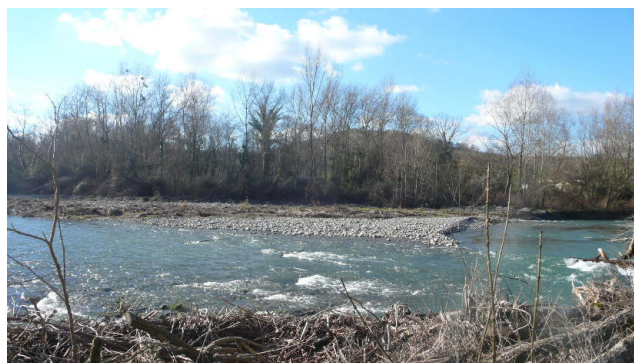
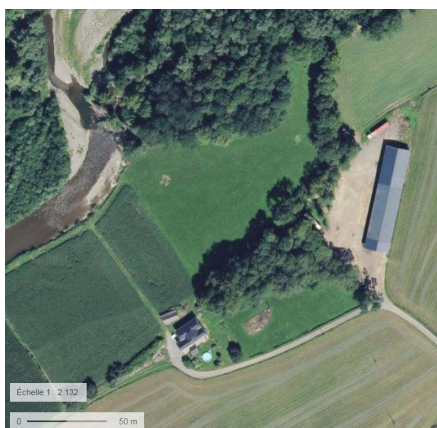
les travaux consistent à effectuer une coupe et un griffage d'entretien, sur environ 9500 m<sup>2</sup>

entretien de la végétation du banc prévu tous les 3 ans

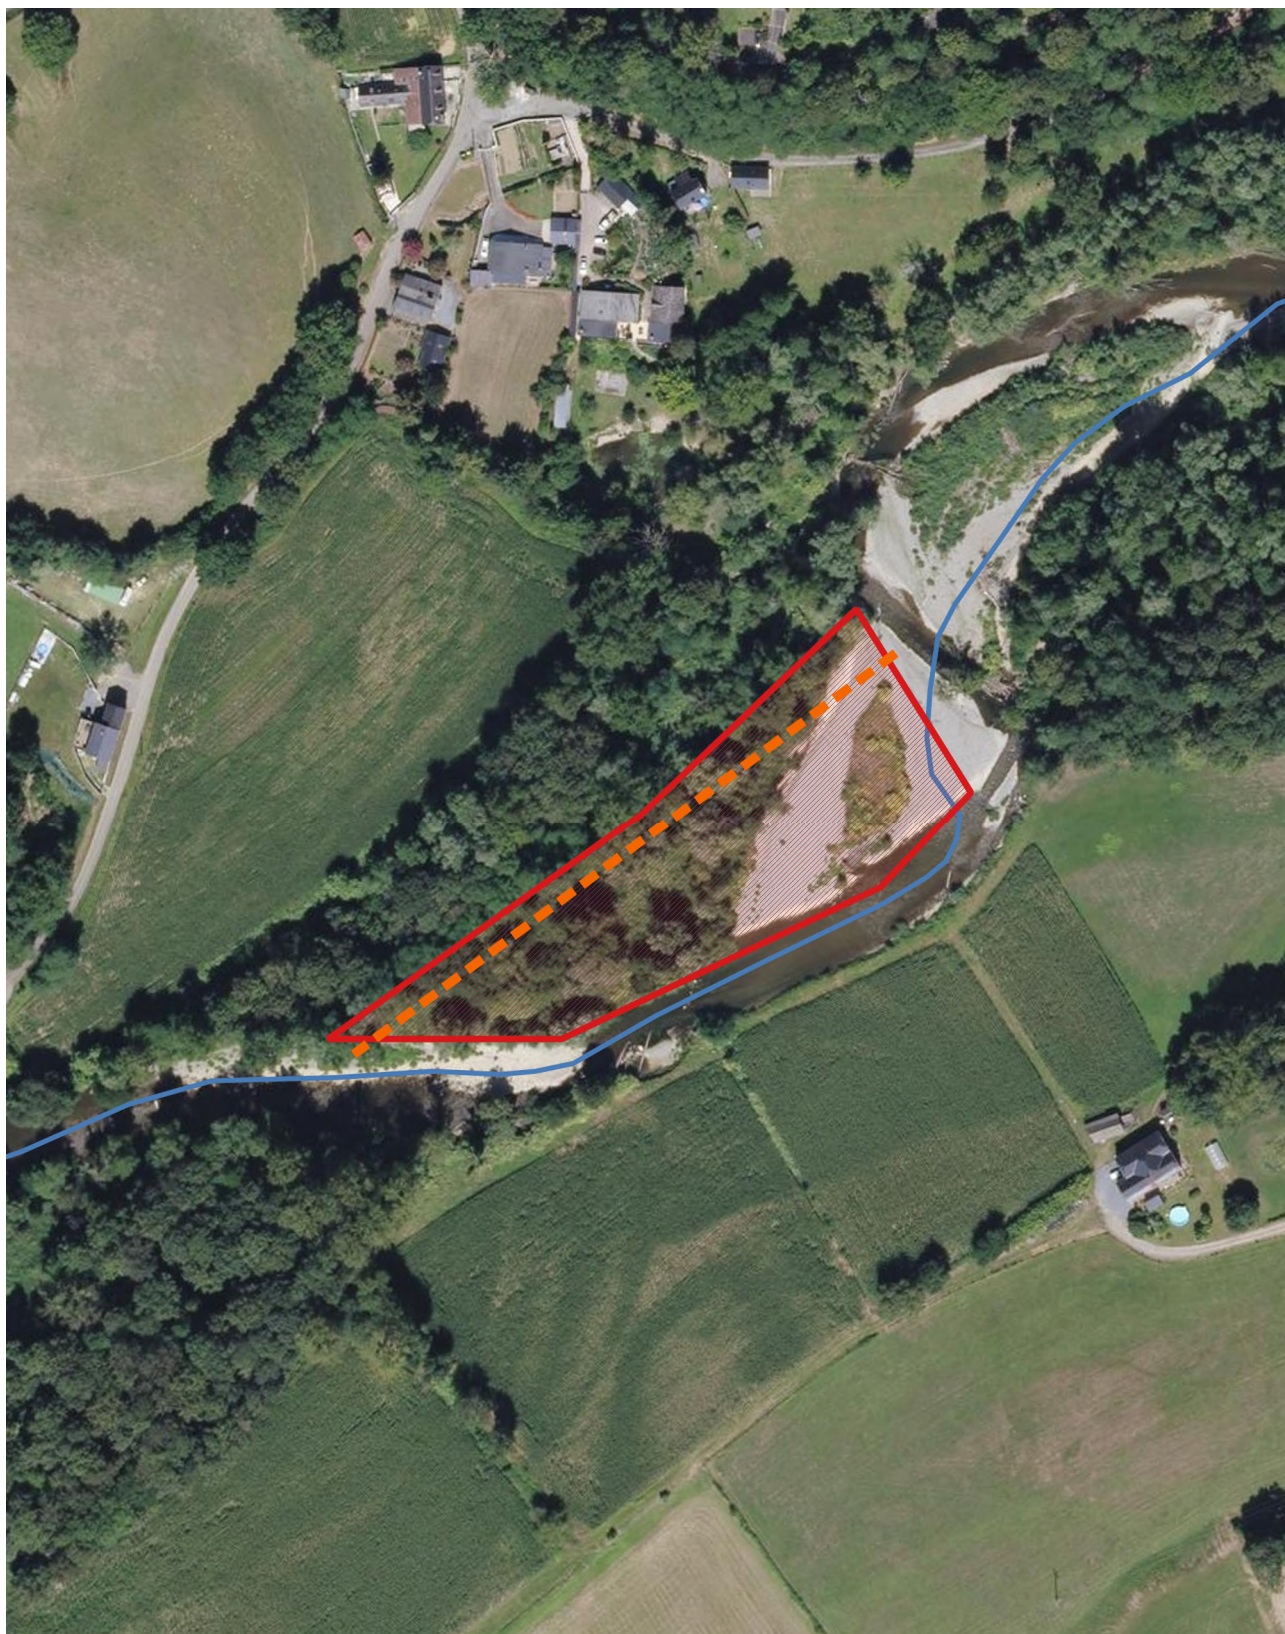
Intervention préconisée

— Chenal intra-banc à ouvrir

▨ Zone de banc à traiter

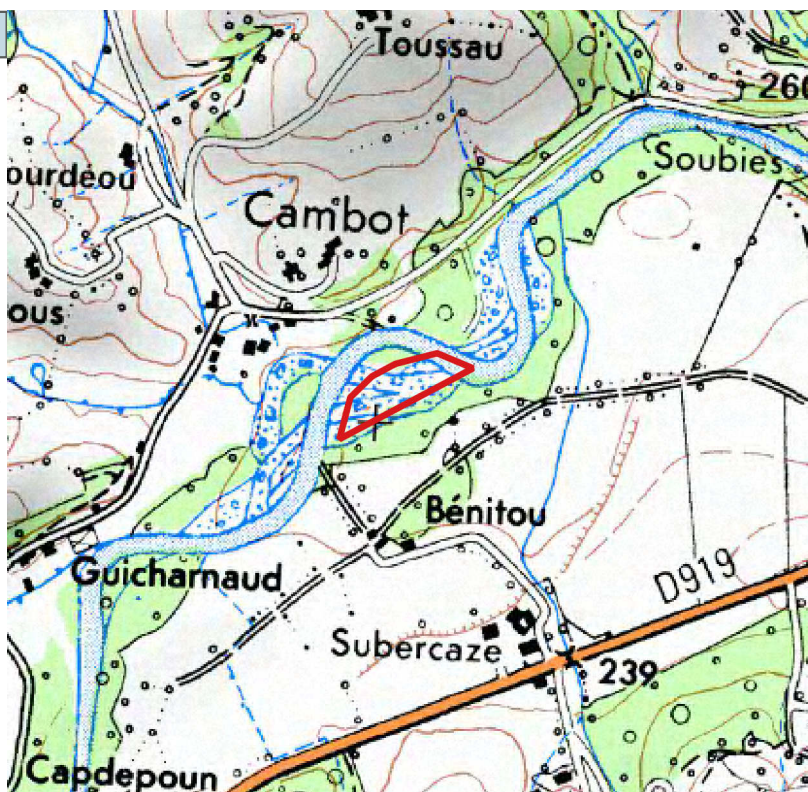
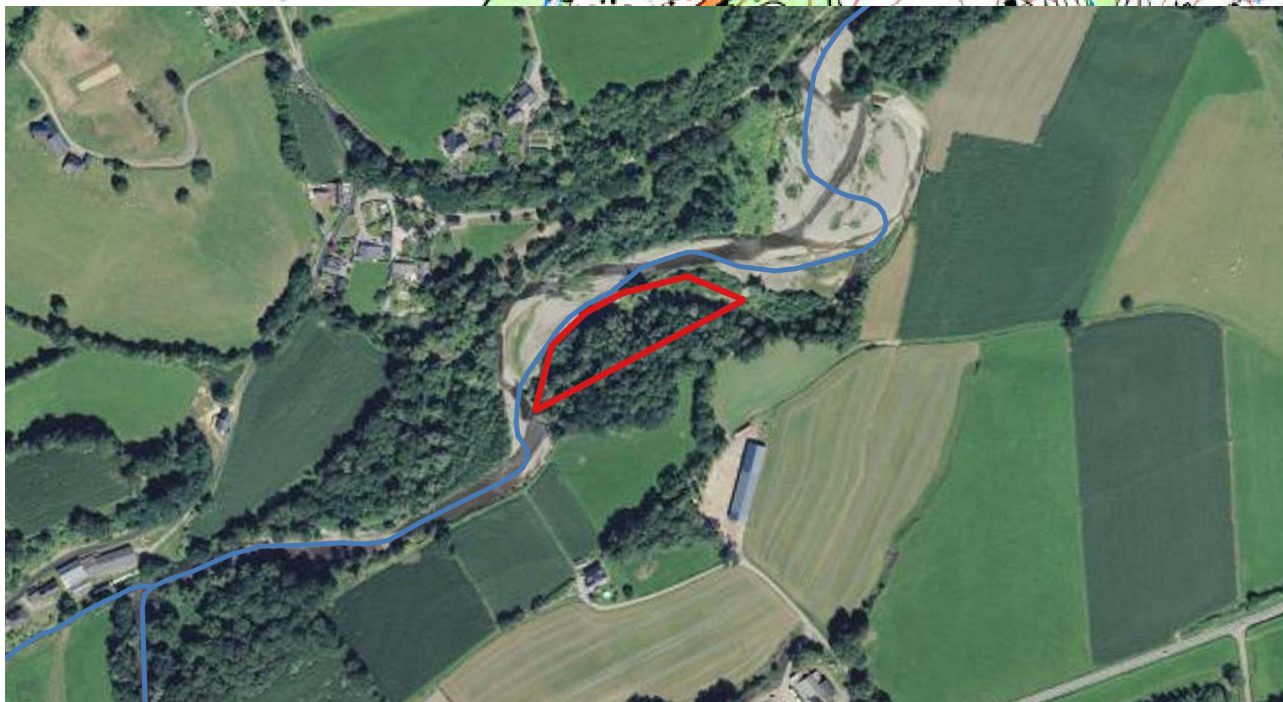
Le développement de la végétation ligneuse contribue à la fixation du banc alluvial et à la concentration des écoulements. La moindre disponibilité des alluvions grossières est défavorable à la continuité du charriage sédimentaire et conduit à une accentuation de la mobilité latérale des méandres. Sur ce site, en plus du transit sédimentaire à favoriser, la route communale, en rive gauche, et les terrains agricoles, en rive droite, constituent les enjeux concernés par l'aggravation des risques d'érosion.

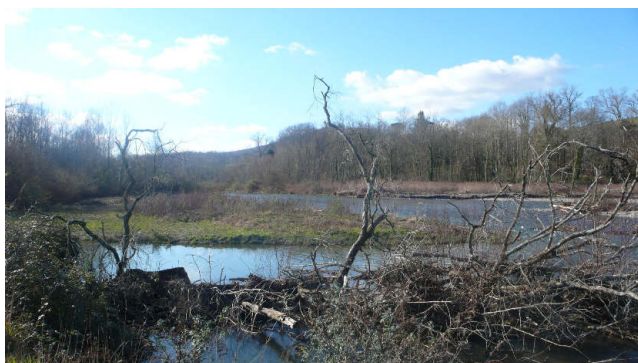
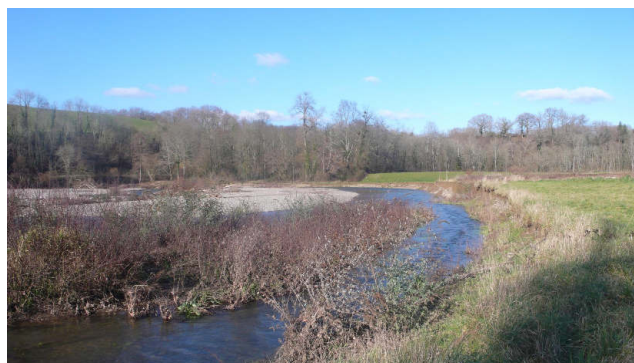
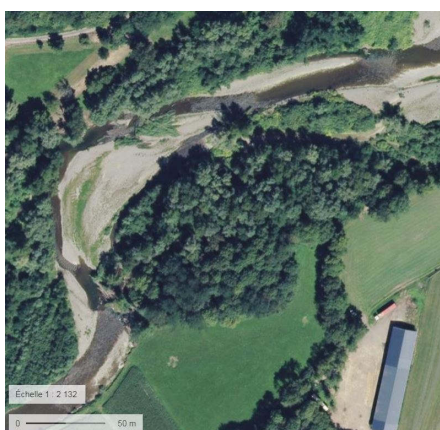
les travaux consistent à effectuer une coupe et un griffage d'entretien, sur environ 7500 m<sup>2</sup>

entretien de la végétation du banc prévu tous les 3 ans

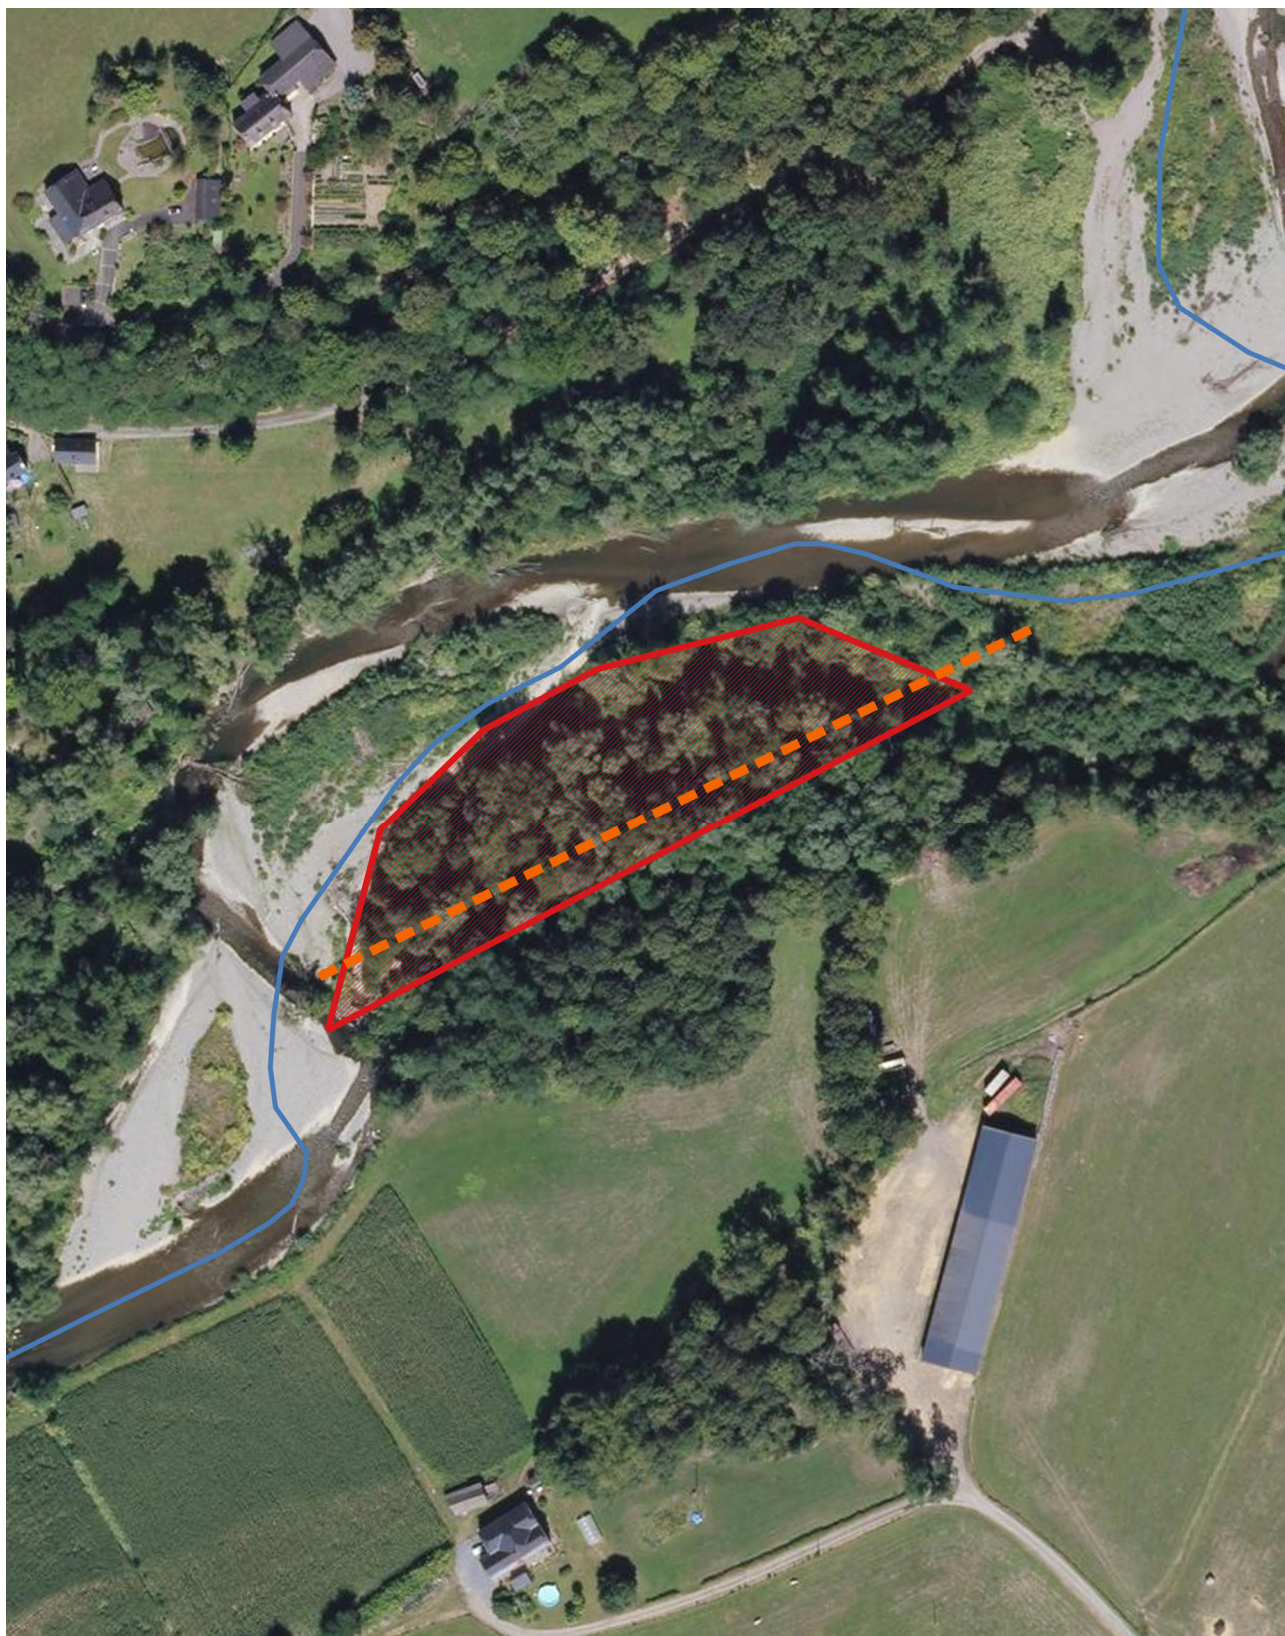
Intervention préconisée

— Chenal intra-banc à ouvrir

▨ Zone de banc à traiter

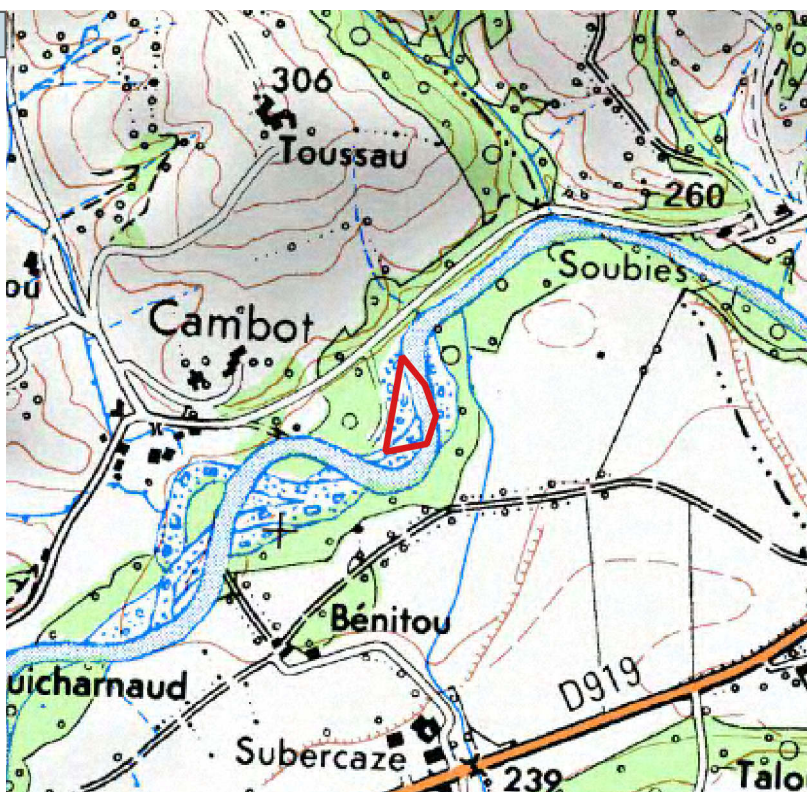
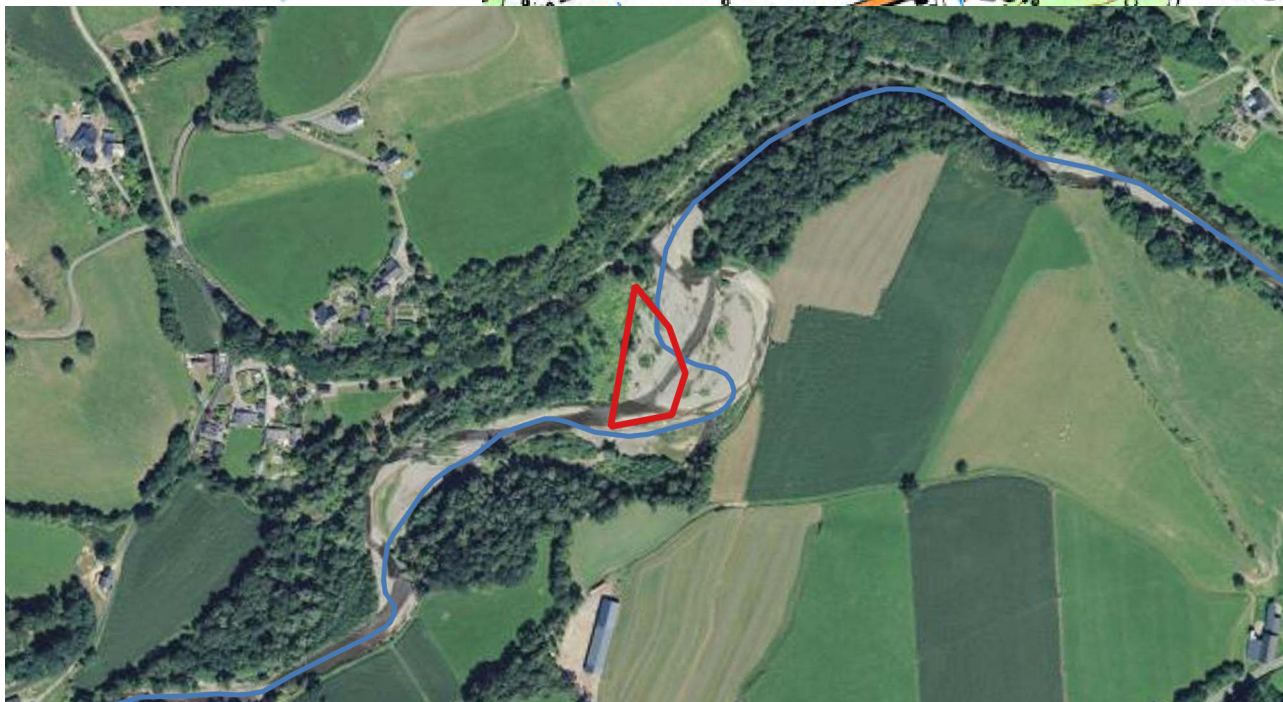
Le développement de la végétation ligneuse contribue à la fixation du banc alluvial et à la concentration des écoulements. La moindre disponibilité des alluvions grossières est défavorable à la continuité du charriage sédimentaire et conduit à une accentuation de la mobilité latérale des méandres. Sur ce site, en plus du transit sédimentaire à favoriser, la route communale, en rive gauche, constitue l'un des enjeux concernés par l'aggravation des risques d'érosion.

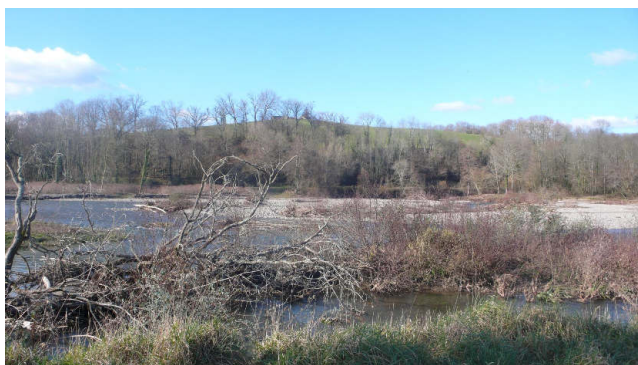
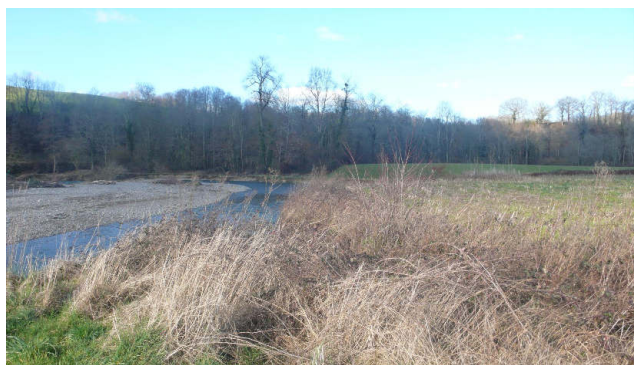
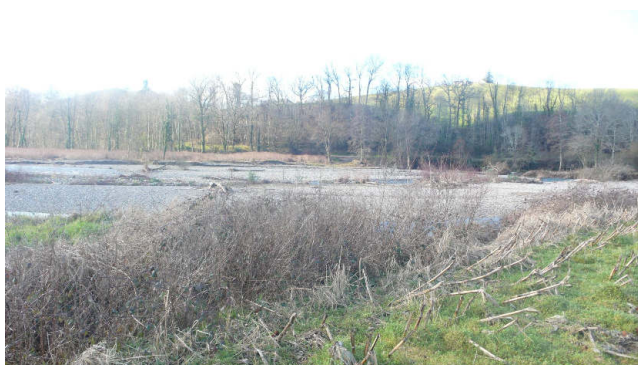
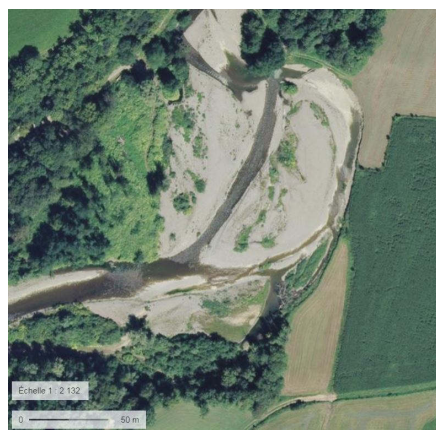
les travaux consistent à effectuer une coupe et un griffage d'entretien, sur environ 5000 m<sup>2</sup>

entretien de la végétation du banc prévu tous les 3 ans

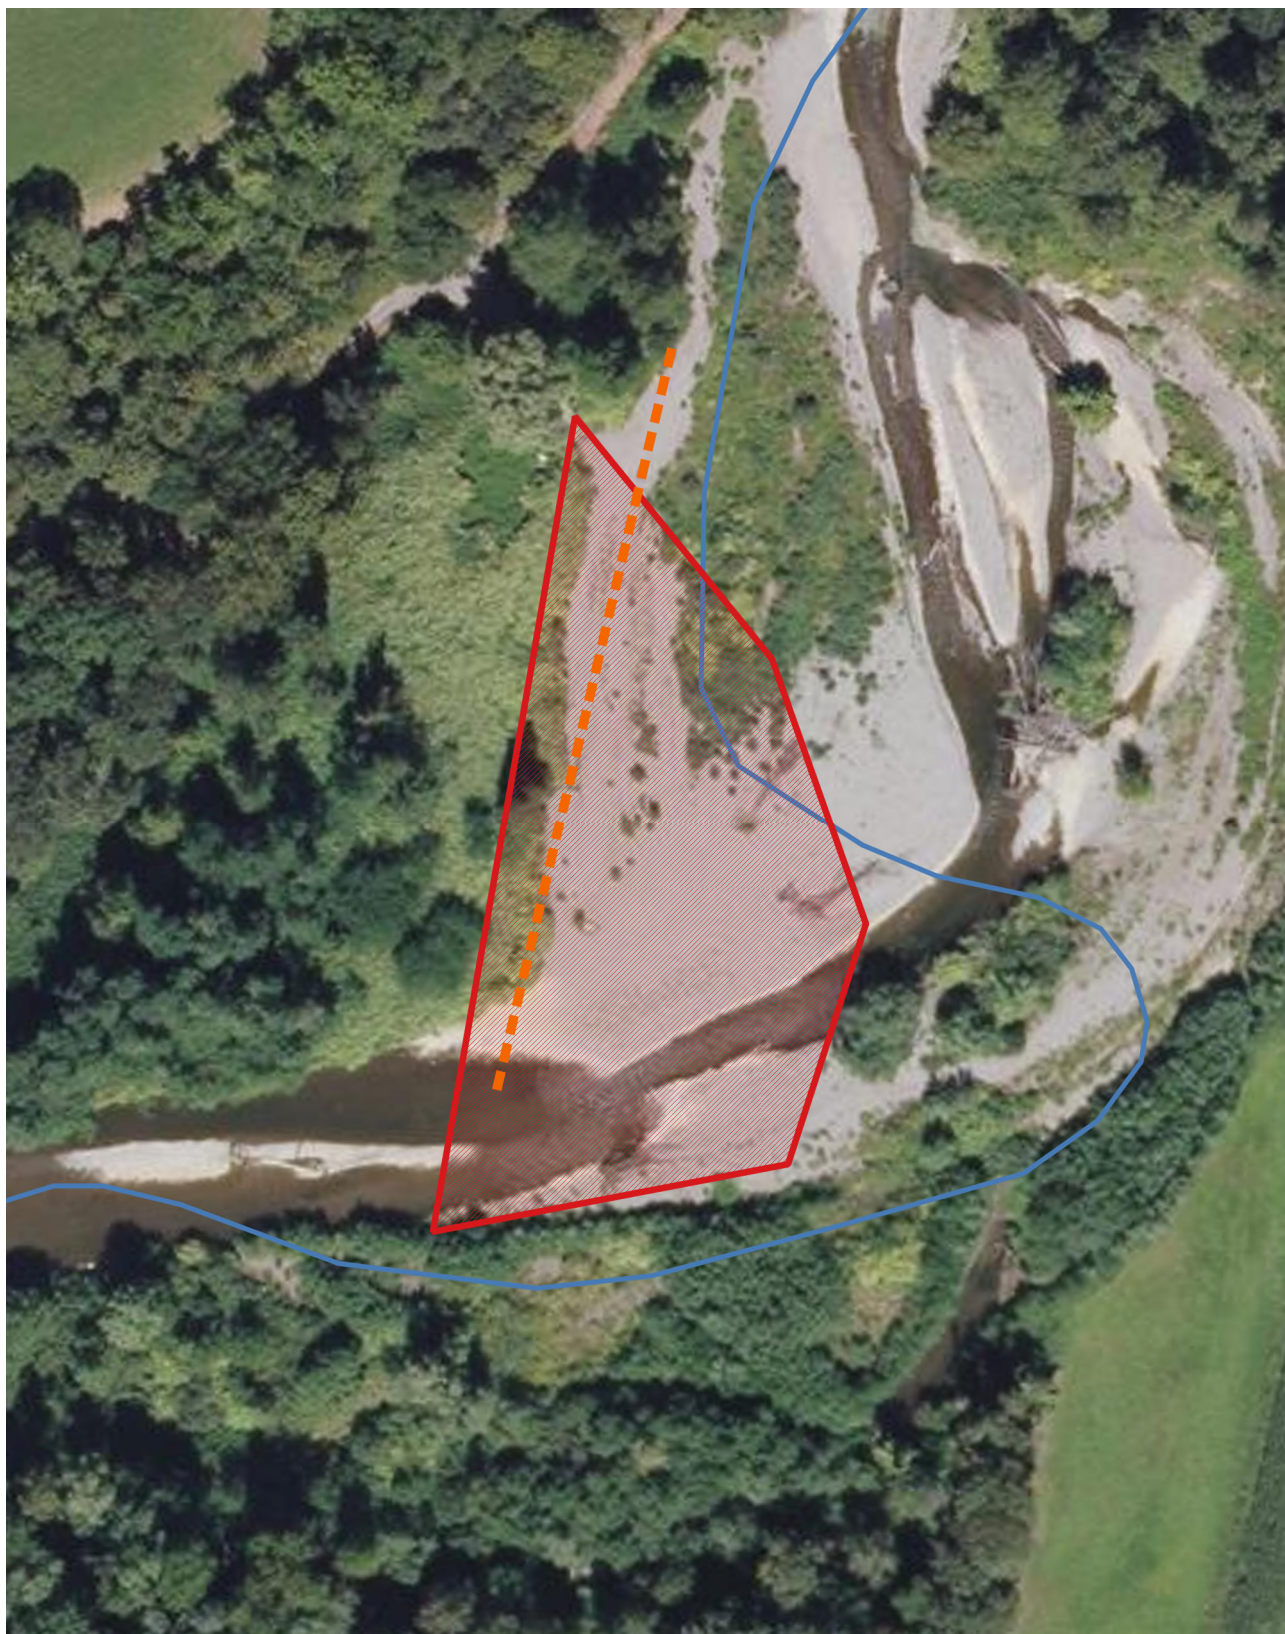
Intervention préconisée

— Chenal intra-banc à ouvrir

▨ Zone de banc à traiter

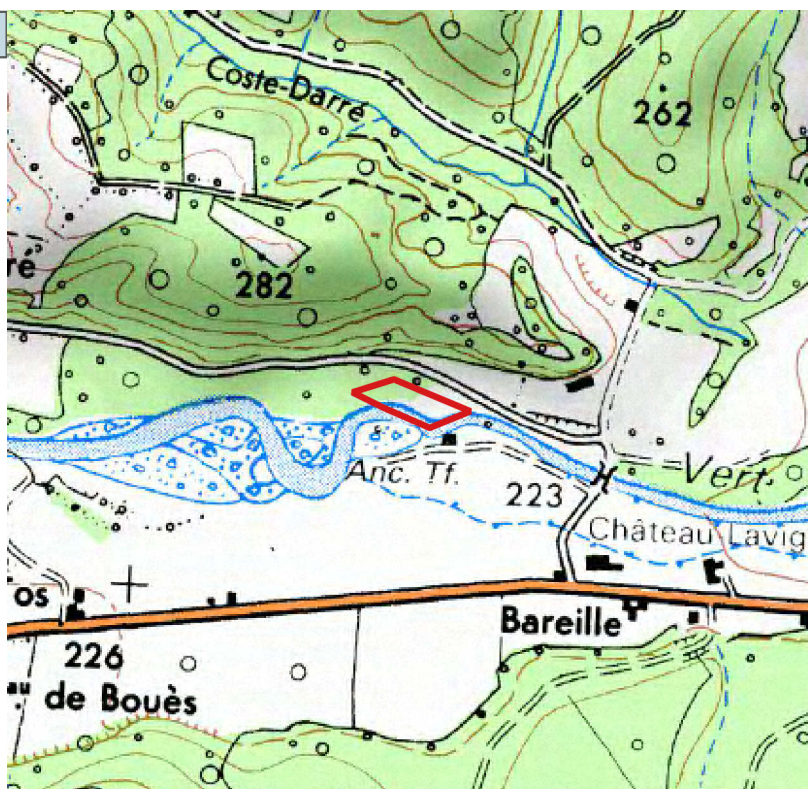
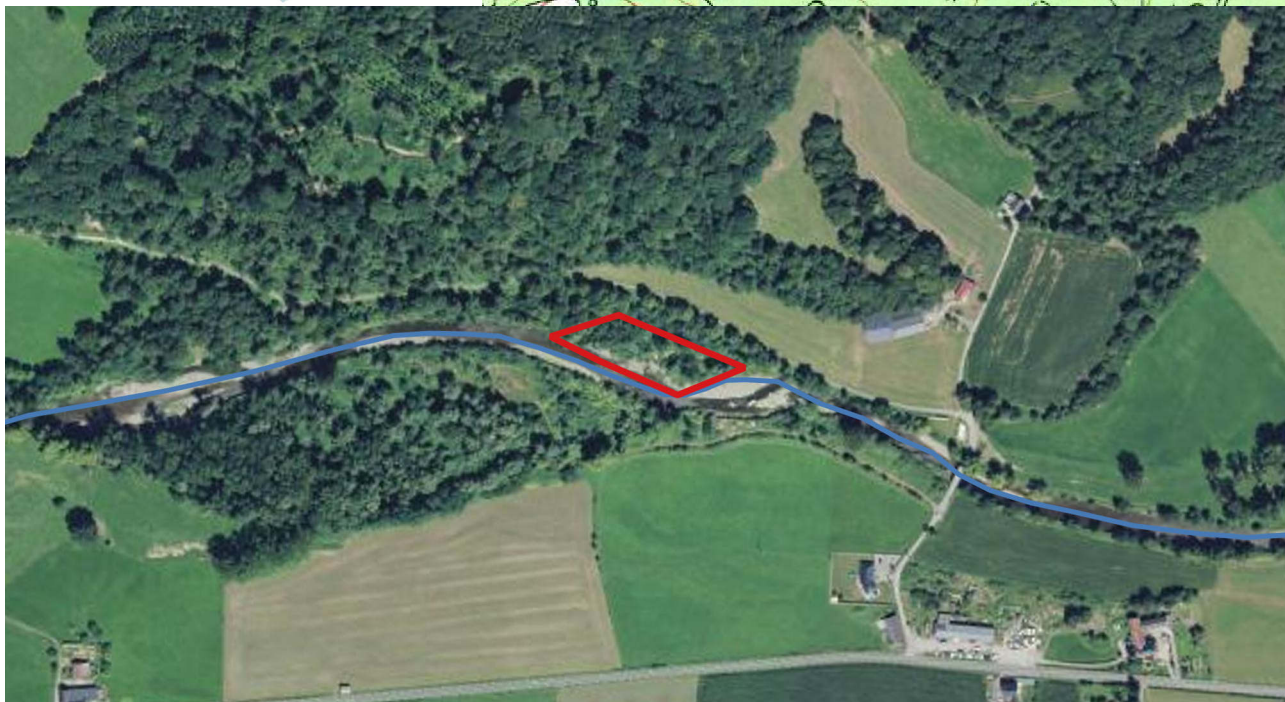
Le développement de la végétation ligneuse contribue à la fixation du banc alluvial et à la concentration des écoulements. La moindre disponibilité des alluvions grossières est défavorable à la continuité du charriage sédimentaire et conduit à une accentuation de la mobilité latérale des méandres. Sur ce site, en plus du transit sédimentaire à favoriser, la route communale, en rive gauche, et le pont, en aval, constituent les enjeux concernés par l'aggravation des risques d'érosion.

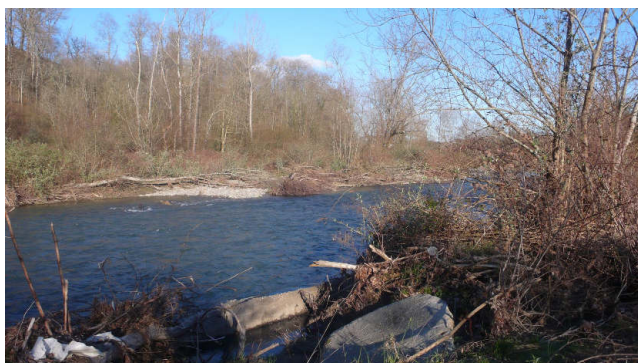
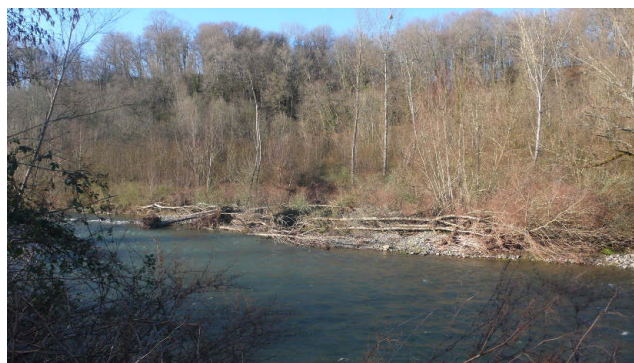
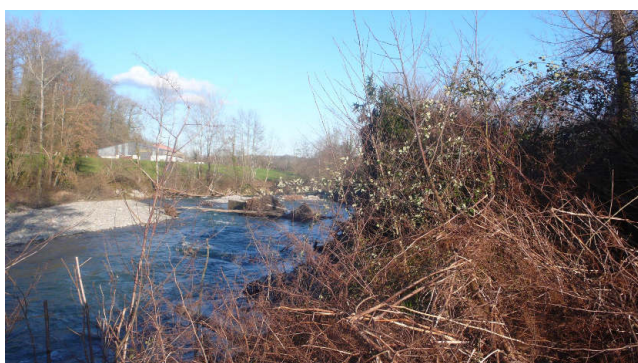
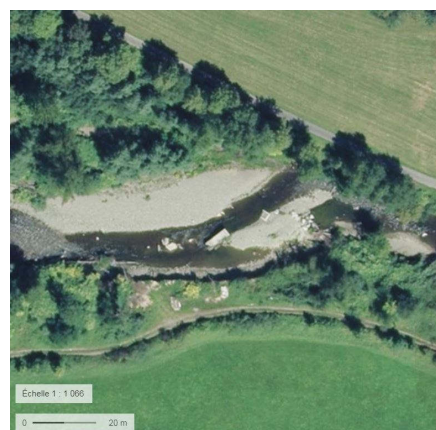
Intervention préconisée

les travaux consistent à effectuer une coupe et un griffage d'entretien, sur environ 4500 m<sup>2</sup>

— Chenal intra-banc à ouvrir

Zone de banc à traiter

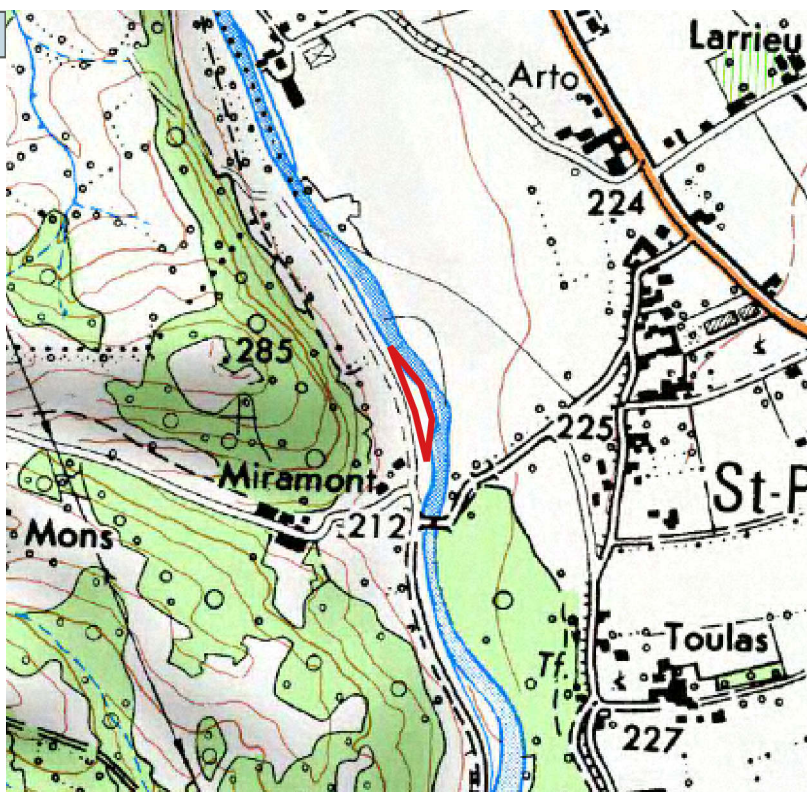
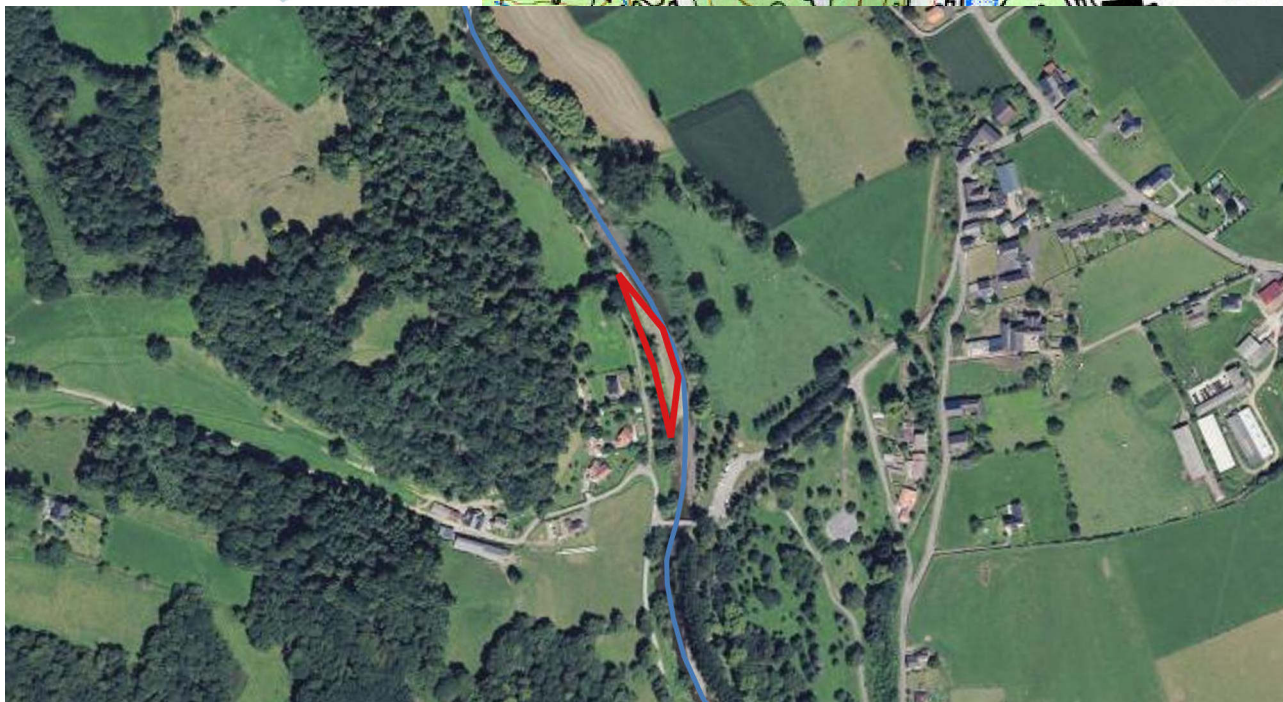
Le développement de la végétation ligneuse contribue à la fixation du banc alluvial et à la concentration des écoulements. La moindre disponibilité des alluvions grossières est défavorable à la continuité du charriage sédimentaire et conduit à une accentuation de la mobilité latérale des méandres. Sur ce site, en plus du transit sédimentaire à favoriser, la route communale et la zone bâtie, en rive gauche, constituent les enjeux concernés par l'aggravation des risques d'érosion.

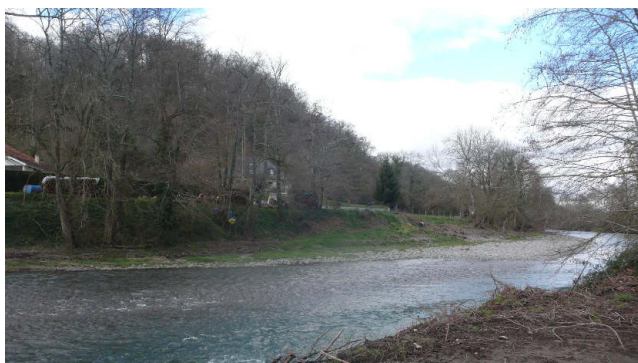
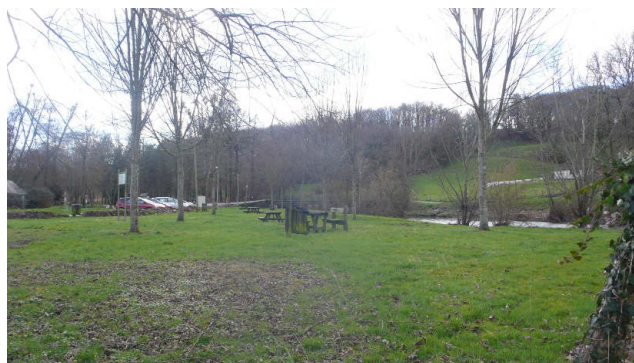
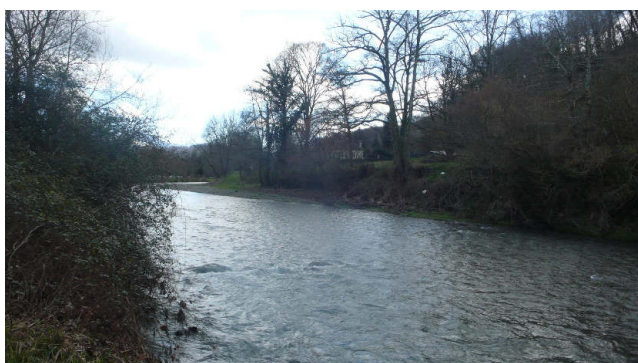
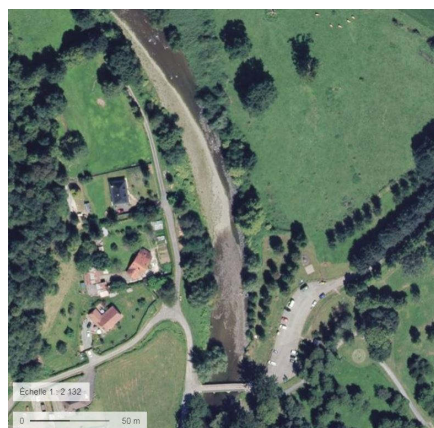
Intervention préconisée

les travaux consistent à effectuer une coupe et un griffage d'entretien, sur environ 2000 m<sup>2</sup>

— Chenal intra-banc à ouvrir

▨ Zone de banc à traiter

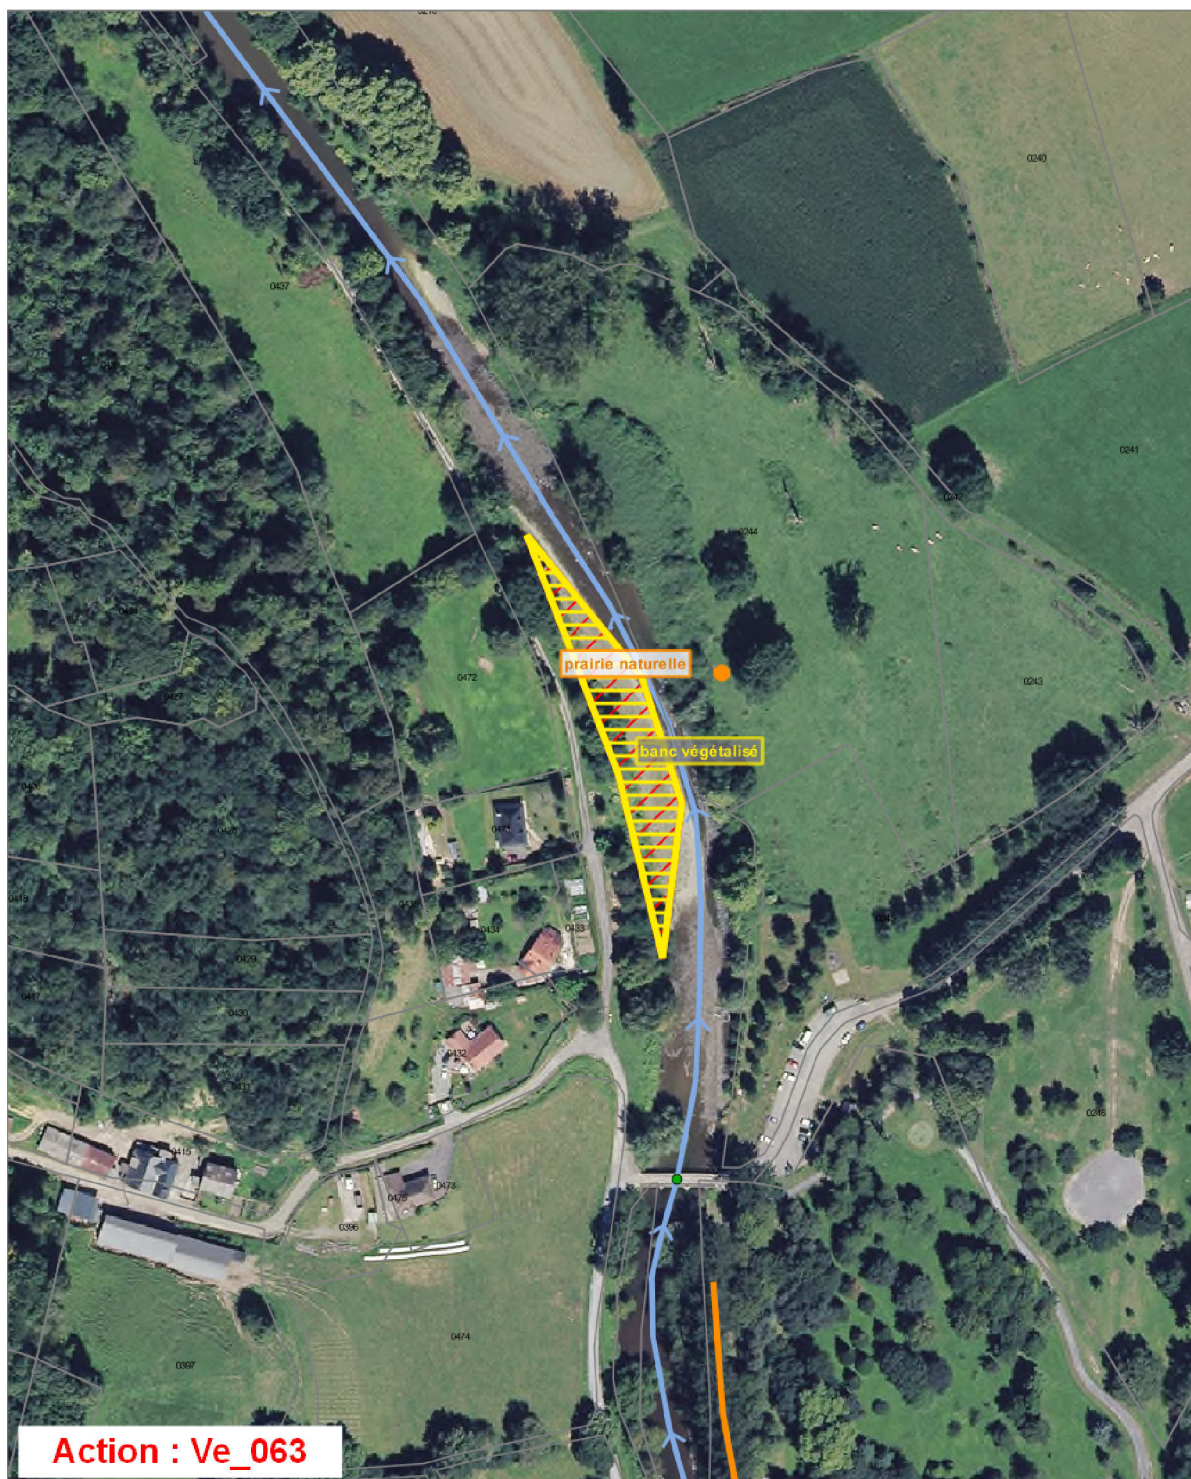
Cartographie des enjeux et problématiques

Problématique

Enjeu

Action
