Code intervention		As_043			
Bassin	Aspe	Cours d'eau	Gave d'Aspe				
Action	Ba-R05	Ouverture de chenaux secondaires (restauration)					
PROGRAMMATION (année et cout prévisionnel Hors Taxe)		Année 1	Année 2	Année 3	Année 4	Année 5	Total
		0	1540	0	0	0	1540
Commune	LEES-ATHAS						
Objectif	Ba	Préserver / restaurer les espaces tampons et leur fonctionnement hydraulique (prévention des risques fluviaux et torrentiels), écologique (espace de mobilité, annexes hydrauliques, etc.) et hydrogéologique (nappe d'accompagnement, etc.)

Contexte de l'intervention

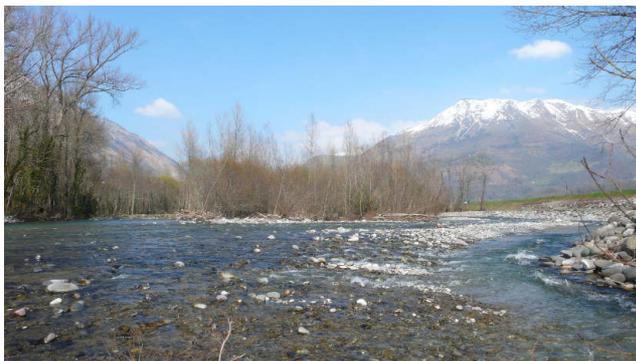
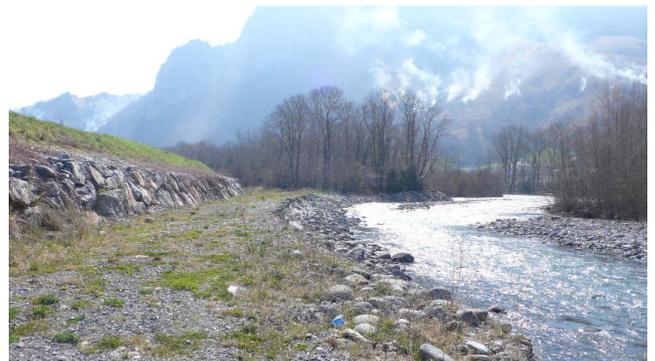
les travaux consistent à maintenir l'alimentation en eau et le gabarit du chenal 2, par le traitement ciblé des ligneux, sur 10 m de largeur, en complément des travaux de l'Etat

entretien du chenal 2 prévu tous les 5 ans

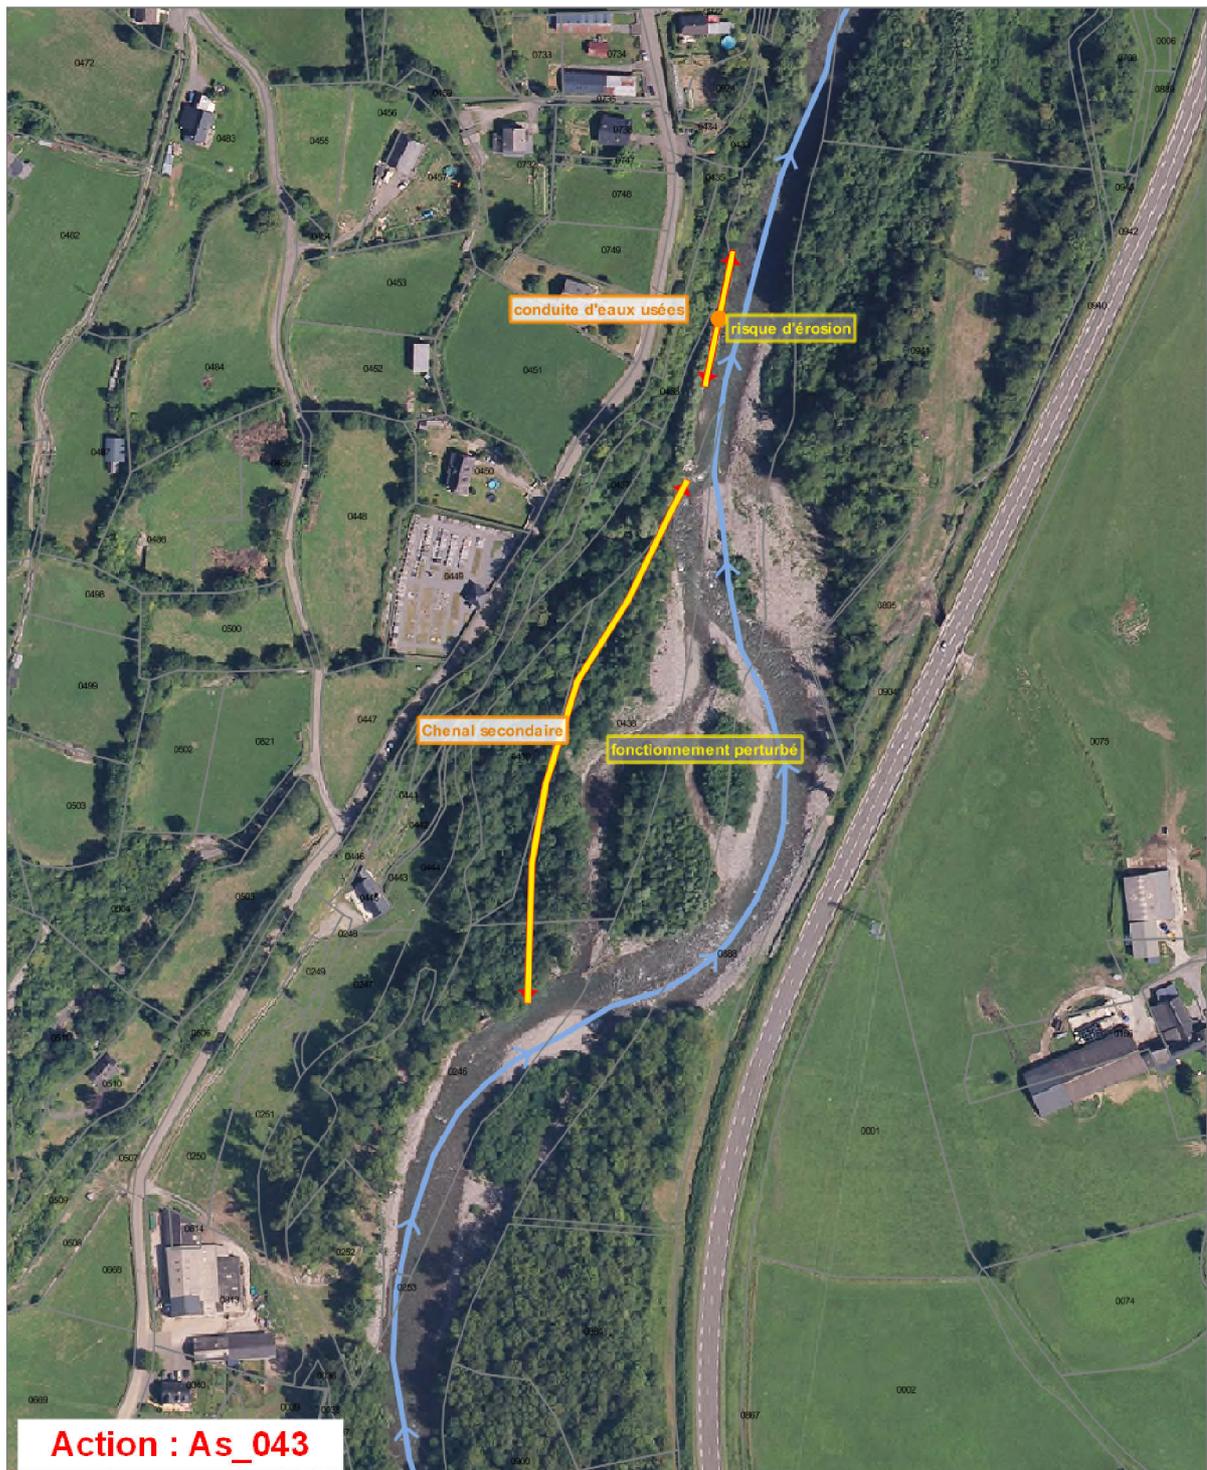
Cartographie des enjeux et problématiques

La déconnexion ou le comblement progressif des chenaux secondaires, dont certains correspondent à l'ancien lit mineur du cours d'eau, favorise la concentration des écoulements en crue. Cela conduit à l'aggravation du risque de débordement sur d'autres zones du lit majeur et/ou à celle de la mobilité latérale du cours d'eau. Sur ce site, en plus du fonctionnement du chenal secondaire à restaurer, la route RN134, en rive droite, constitue l'enjeu concerné par l'aggravation des risques d'érosion.

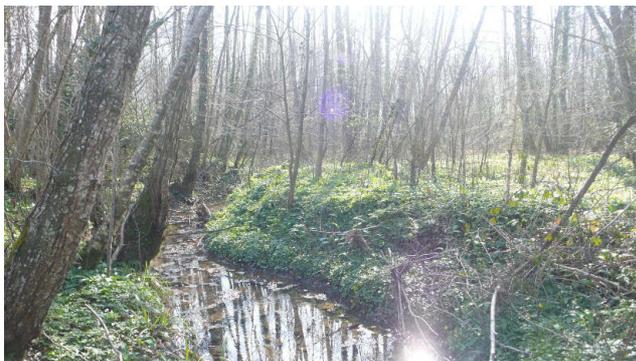
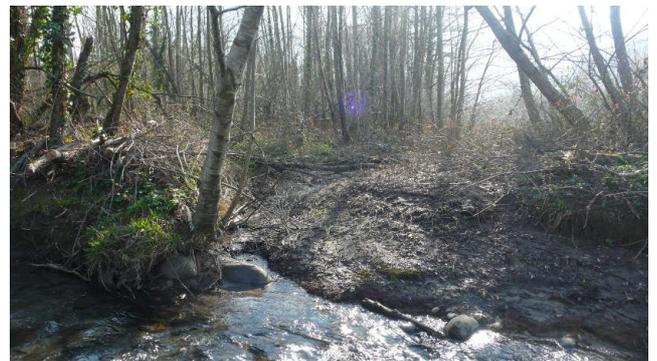
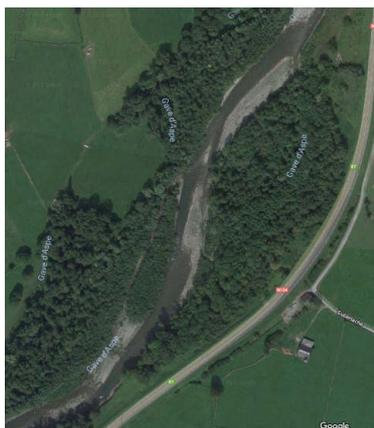
les travaux consistent à rétablir puis maintenir l'alimentation en eau et le gabarit du chenal 2, par le traitement ciblé des ligneux, sur 10 m de largeur

entretien du chenal 2 prévu tous les 5 ans

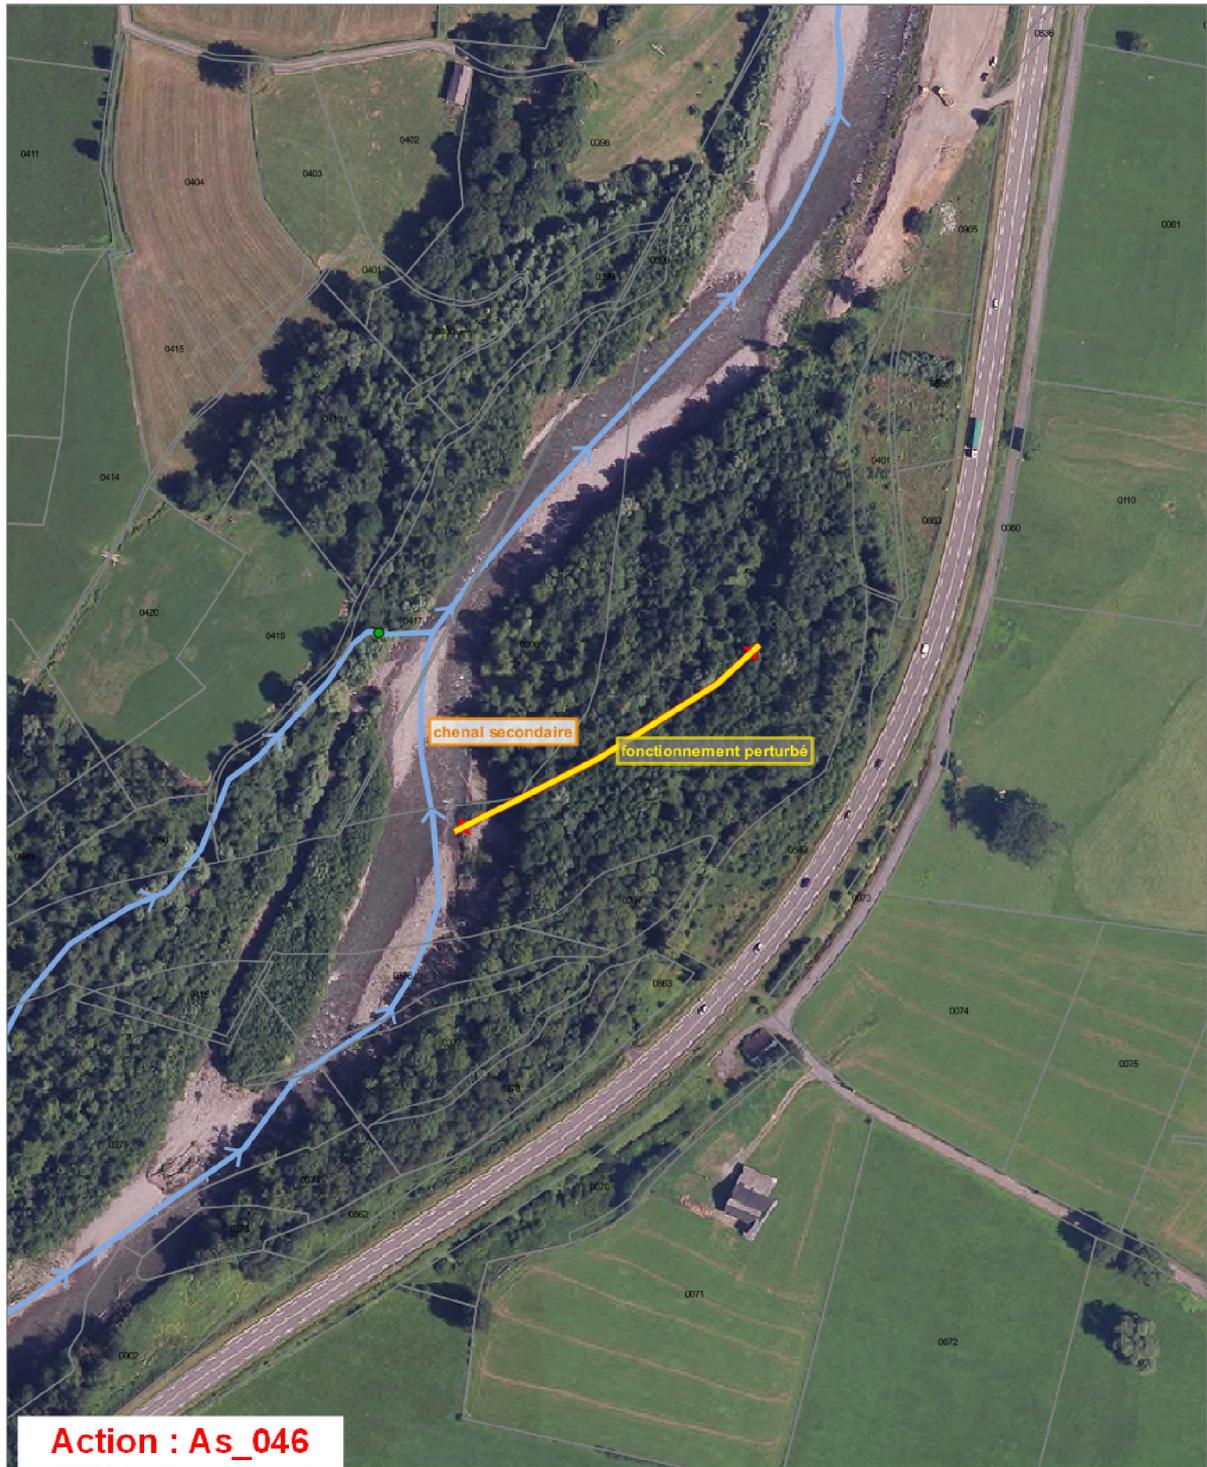
Cartographie des enjeux et problématiques

Sur ce site, en plus du fonctionnement du chenal secondaire à restaurer, la route RN134, en rive droite, et les terrains communaux, en aval immédiat, constituent les enjeux concernés par l'aggravation des risques d'érosion et

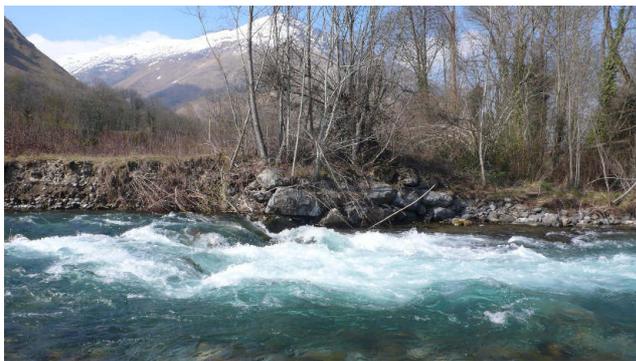
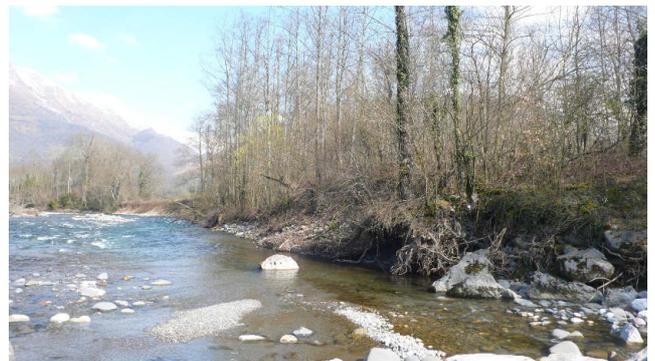
les travaux consistent à rétablir puis à maintenir la prise d'eau et le gabarit du chenal 2, sur 180 ml sur 5 m de largeur, avec un broyeur sur pelle à chenilles

entretien du chenal 2 prévu tous les 10 ans

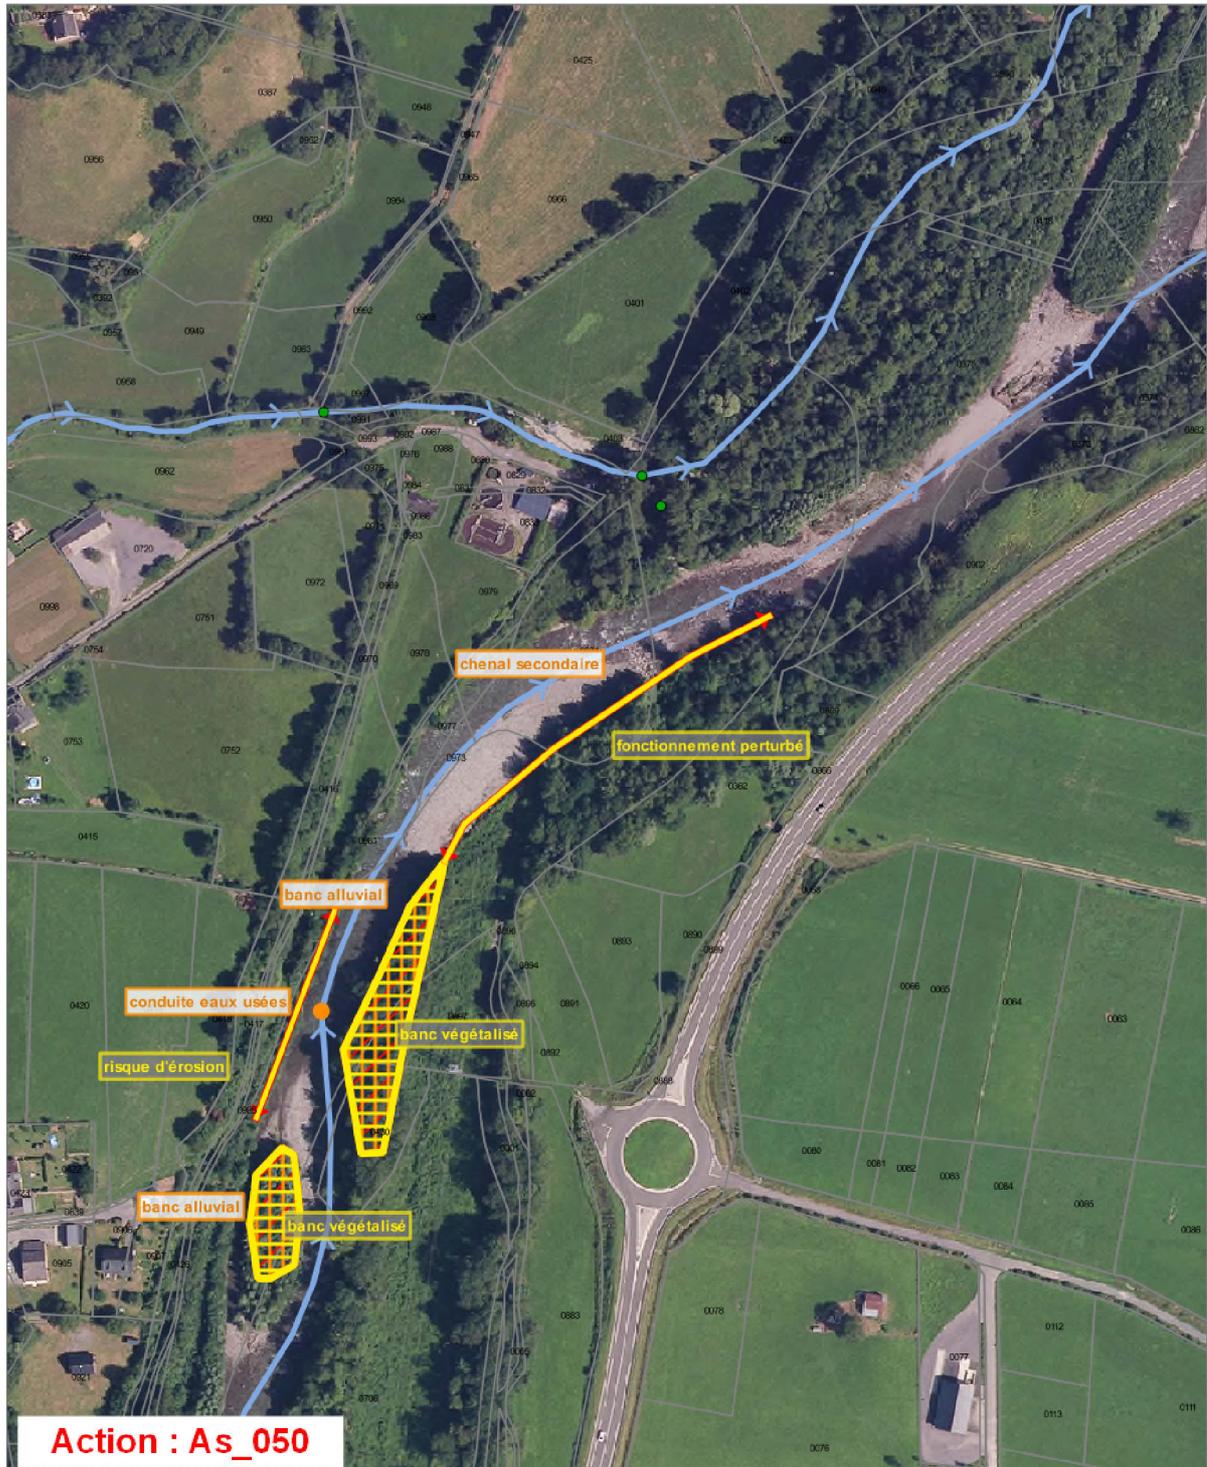
Cartographie des enjeux et problématiques

Sur ce site, en plus du fonctionnement du chenal secondaire à restaurer, la conduite d'eaux usées et la STEP, en rive gauche, constituent les enjeux concernés par l'aggravation des risques d'érosion.

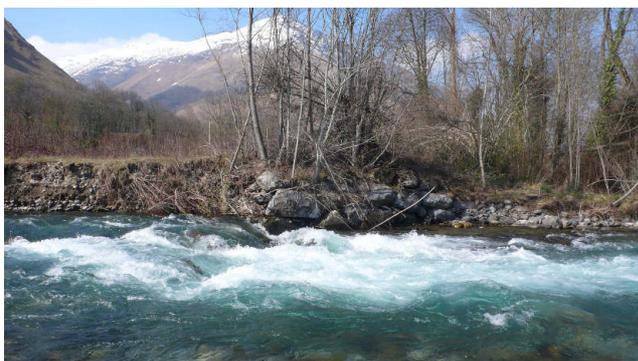
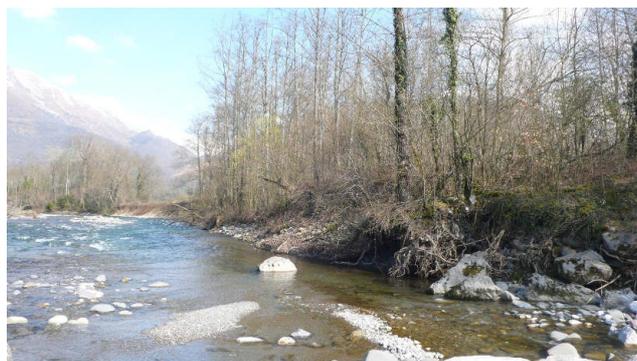
les travaux consistent à rétablir puis à maintenir la prise d'eau et le gabarit du chenal 2, sur 180 ml sur 5 m de largeur, avec un broyeur sur pelle à chenilles

entretien du chenal 2 prévu tous les 3 ans

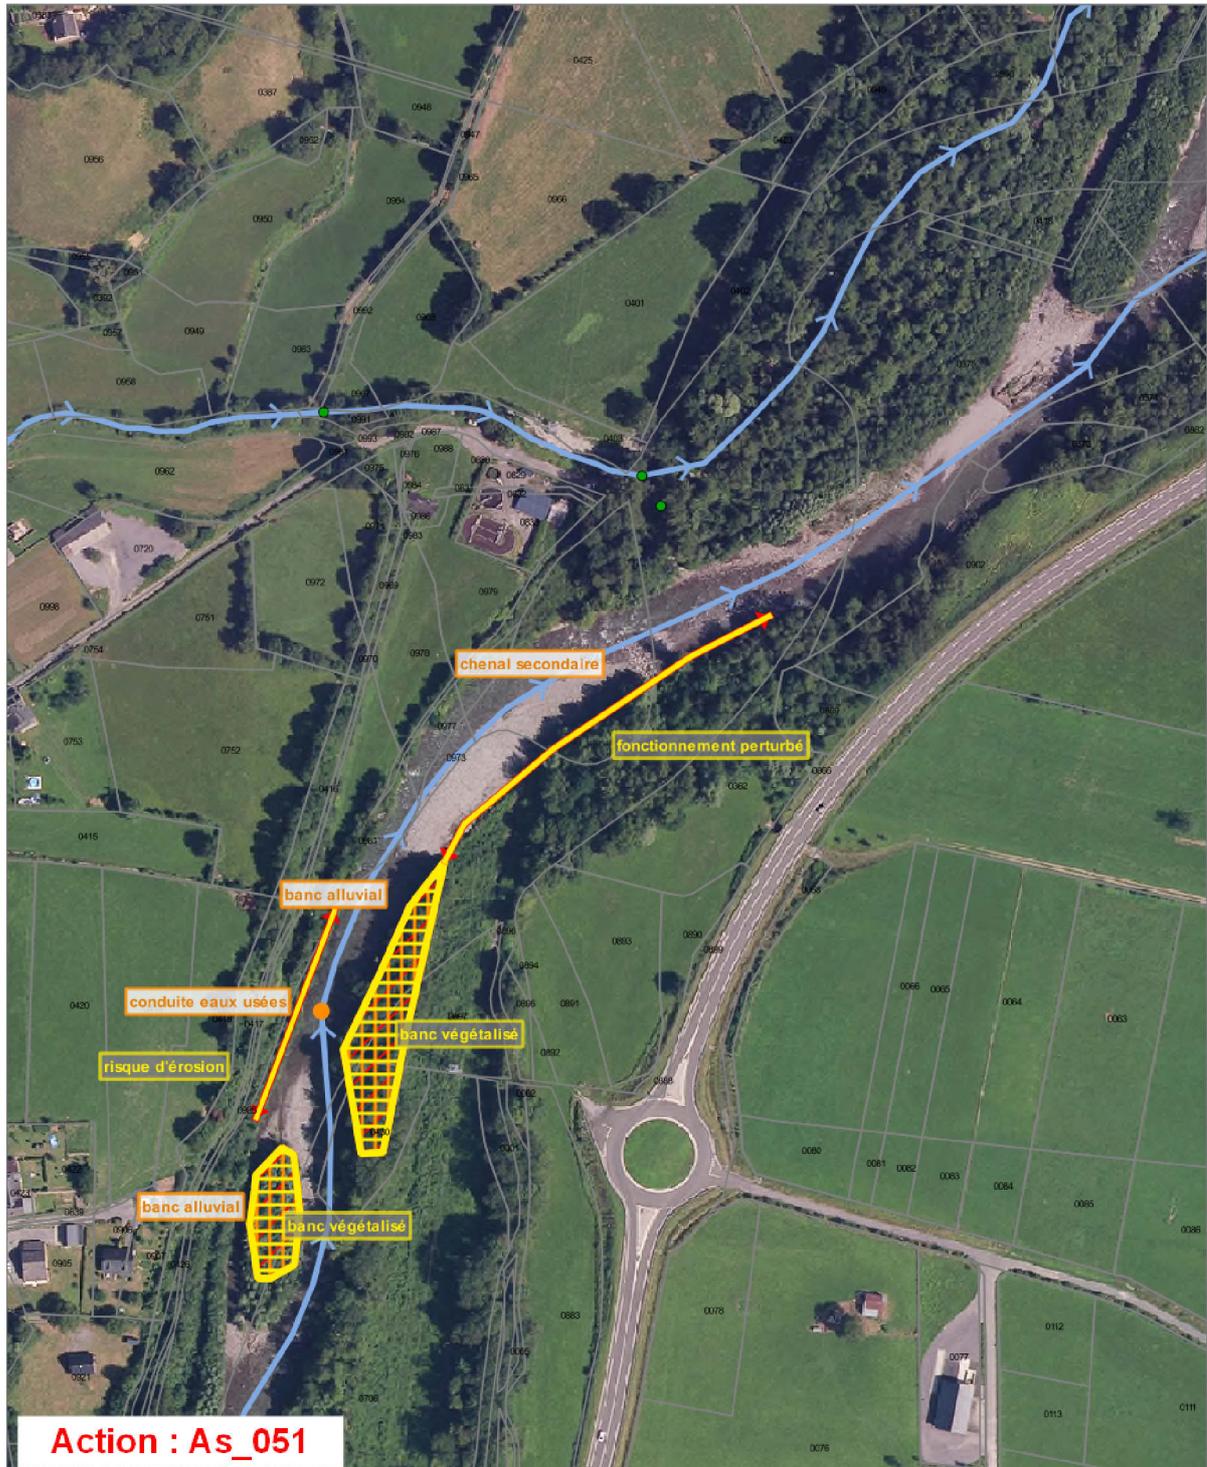
Cartographie des enjeux et problématiques

Sur ce site, en plus du fonctionnement du chenal secondaire à conserver, la conduite d'eaux usées et la STEP, en rive gauche, constituent les enjeux concernés par l'aggravation des risques d'érosion.

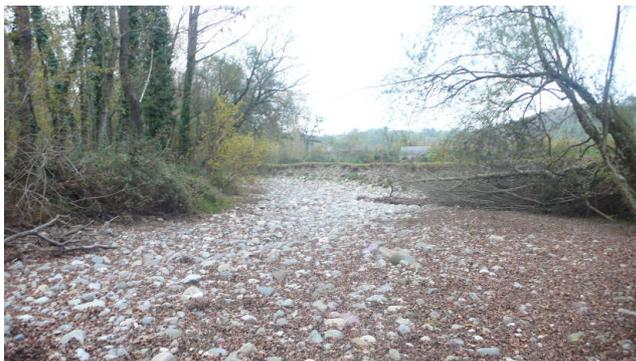
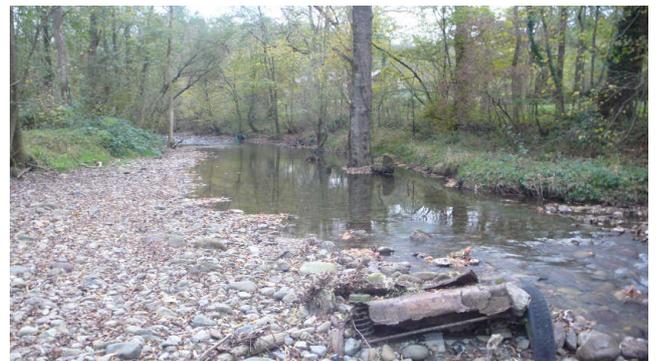
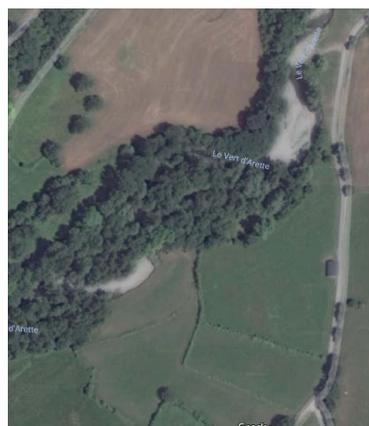
les travaux consistent à rétablir puis à maintenir la prise d'eau et le gabarit du chenal 2, sur 100 ml sur 5 m de largeur, avec un broyeur sur pelle à chenilles

entretien du chenal 2 prévu tous les 10 ans

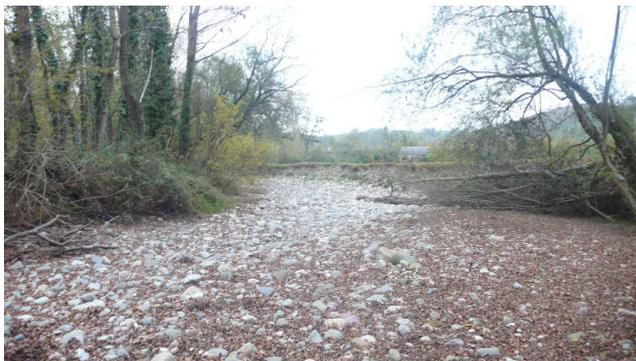
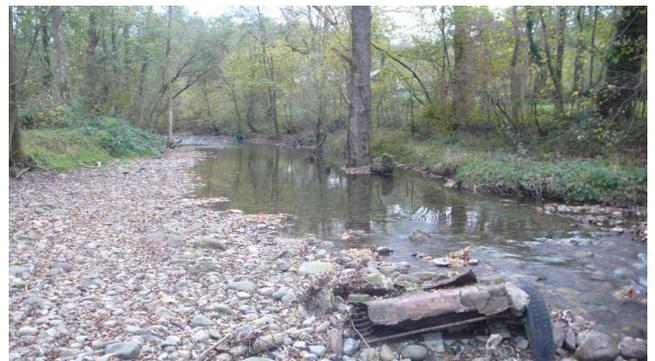
les travaux consistent à rétablir puis à maintenir la prise d'eau et le gabarit du chenal 2, sur 100 ml sur 5 m de largeur, avec un broyeur sur pelle à chenilles

entretien du chenal 2 prévu tous les 3 ans

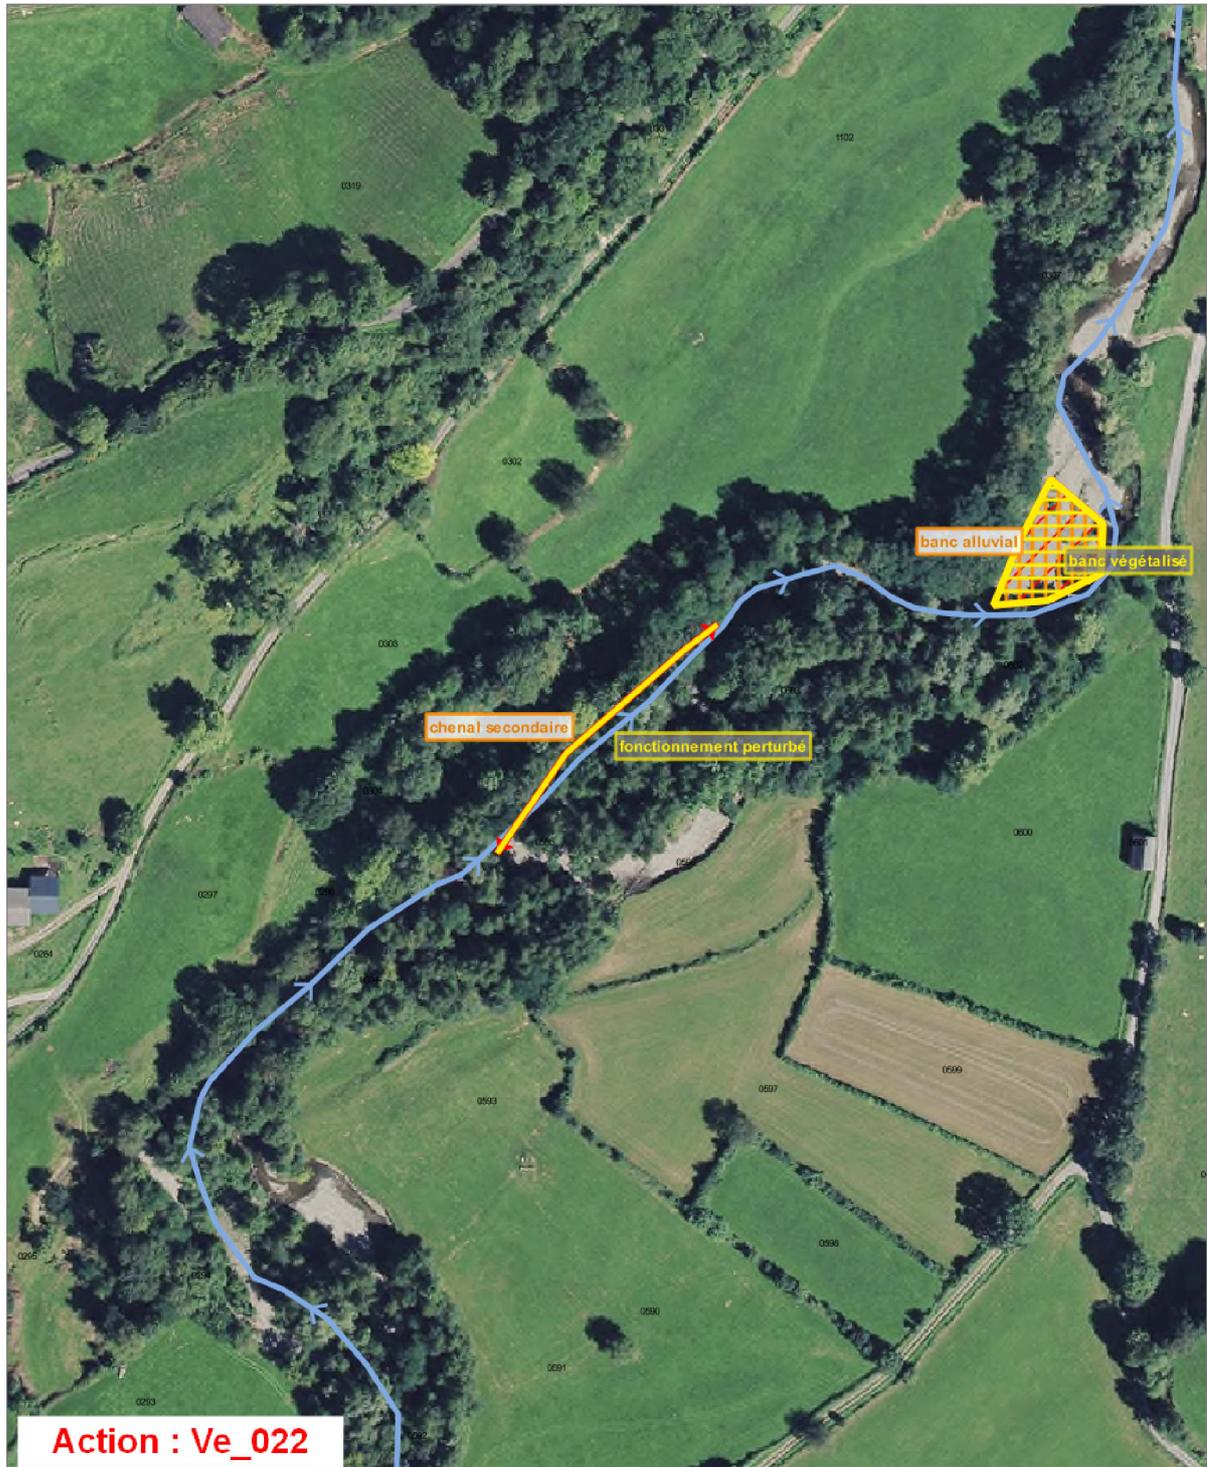
Cartographie des enjeux et problématiques

Sur ce site, en plus du fonctionnement du chenal secondaire à conserver, les terrains agricoles, situés en rive droite, et les activités économiques associées constituent les enjeux concernés par l'aggravation des risques d'érosion.

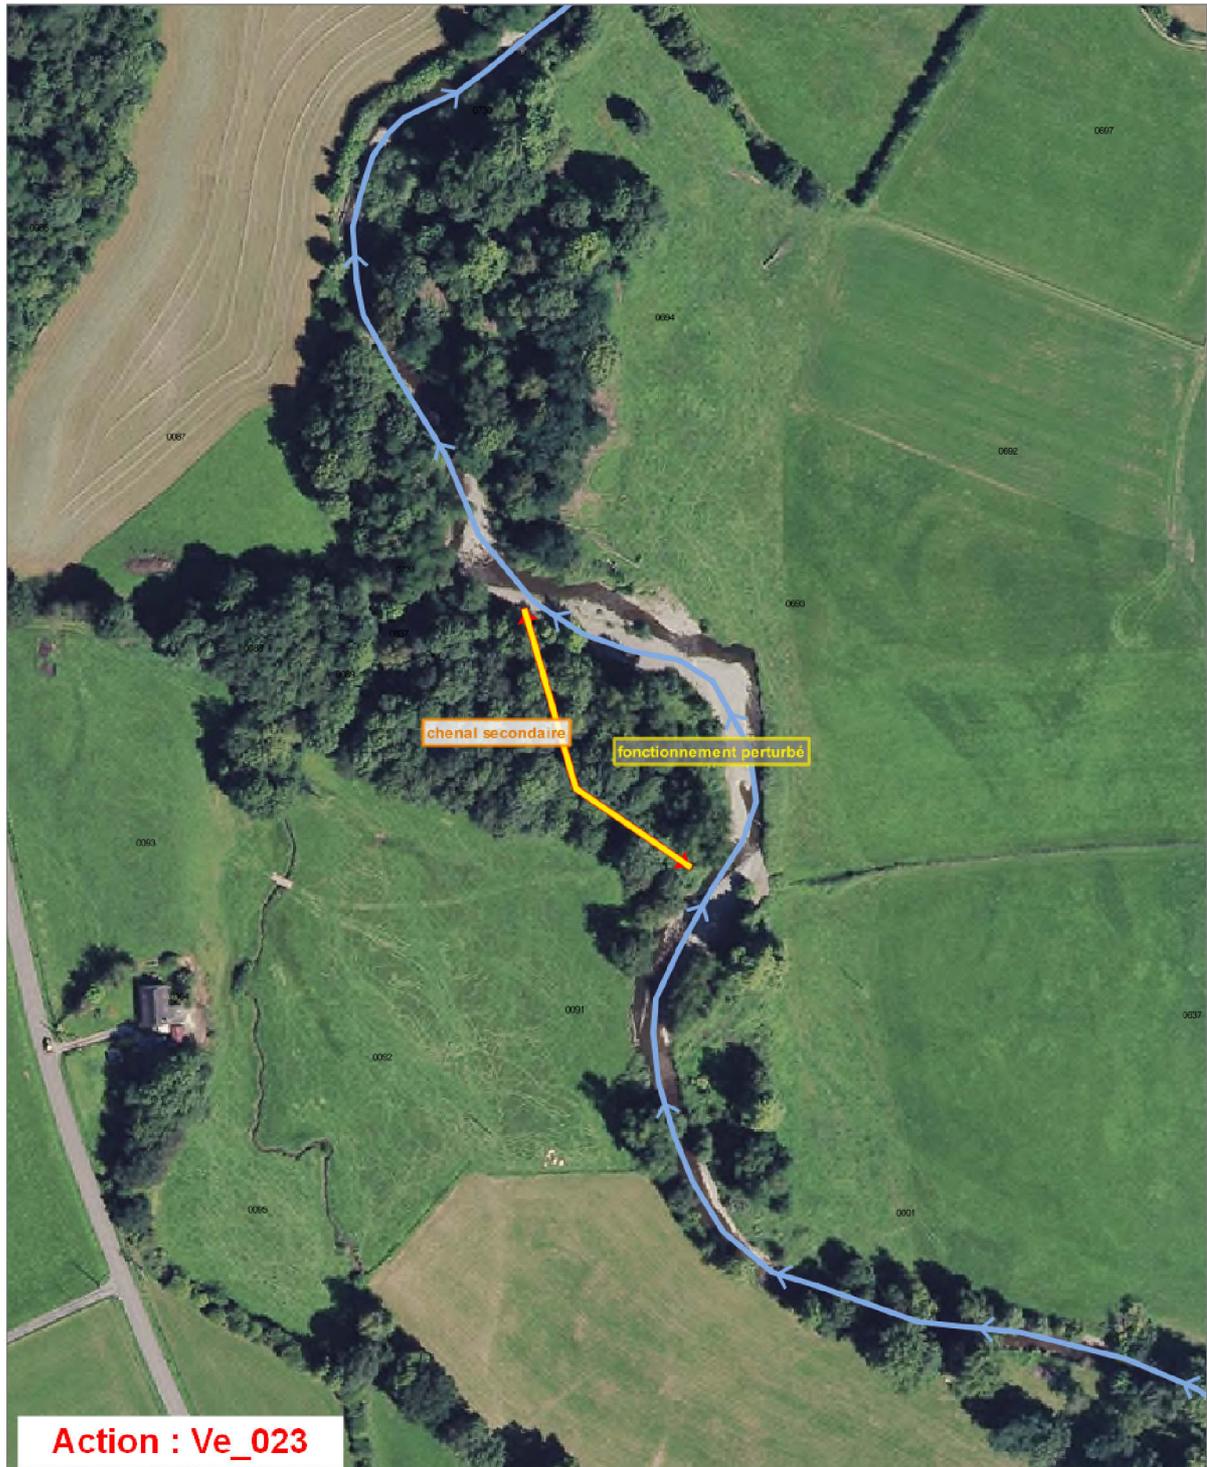
Cartographie des enjeux et problématiques

Sur ce site, en plus du fonctionnement du chenal secondaire à restaurer, les terrains agricoles, situés en rive droite, et les activités économiques associées constituent les enjeux concernés par l'aggravation des risques d'érosion.

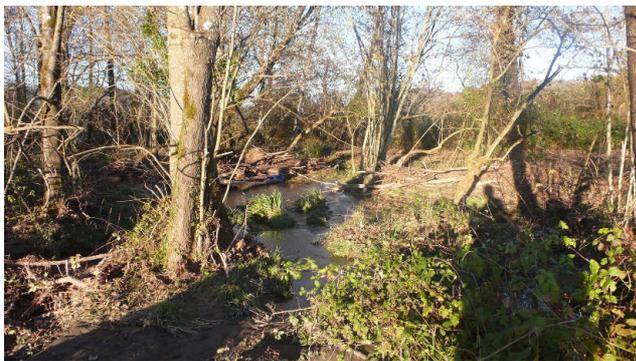
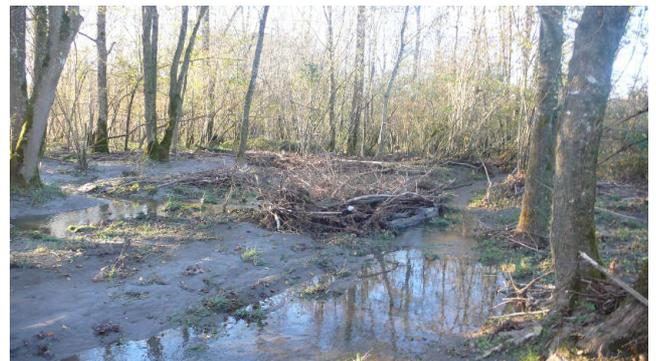
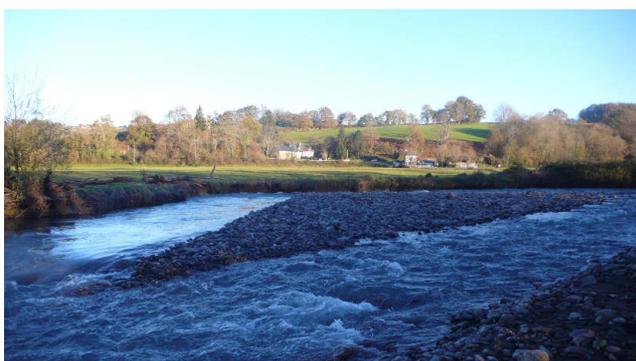
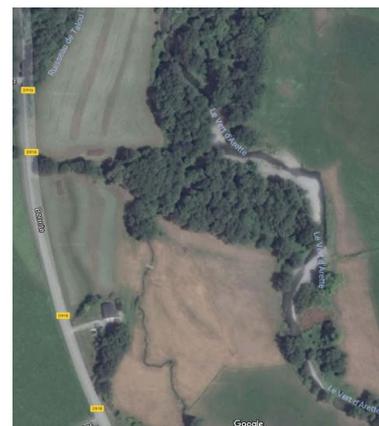
les travaux consistent à maintenir la prise d'eau et le gabarit du chenal 2, sur 100 ml sur 5 m de largeur, avec un broyeur sur pelle à chenilles et le griffage des dépôts d'alluvions

entretien du chenal 2 prévu tous les 3 ans

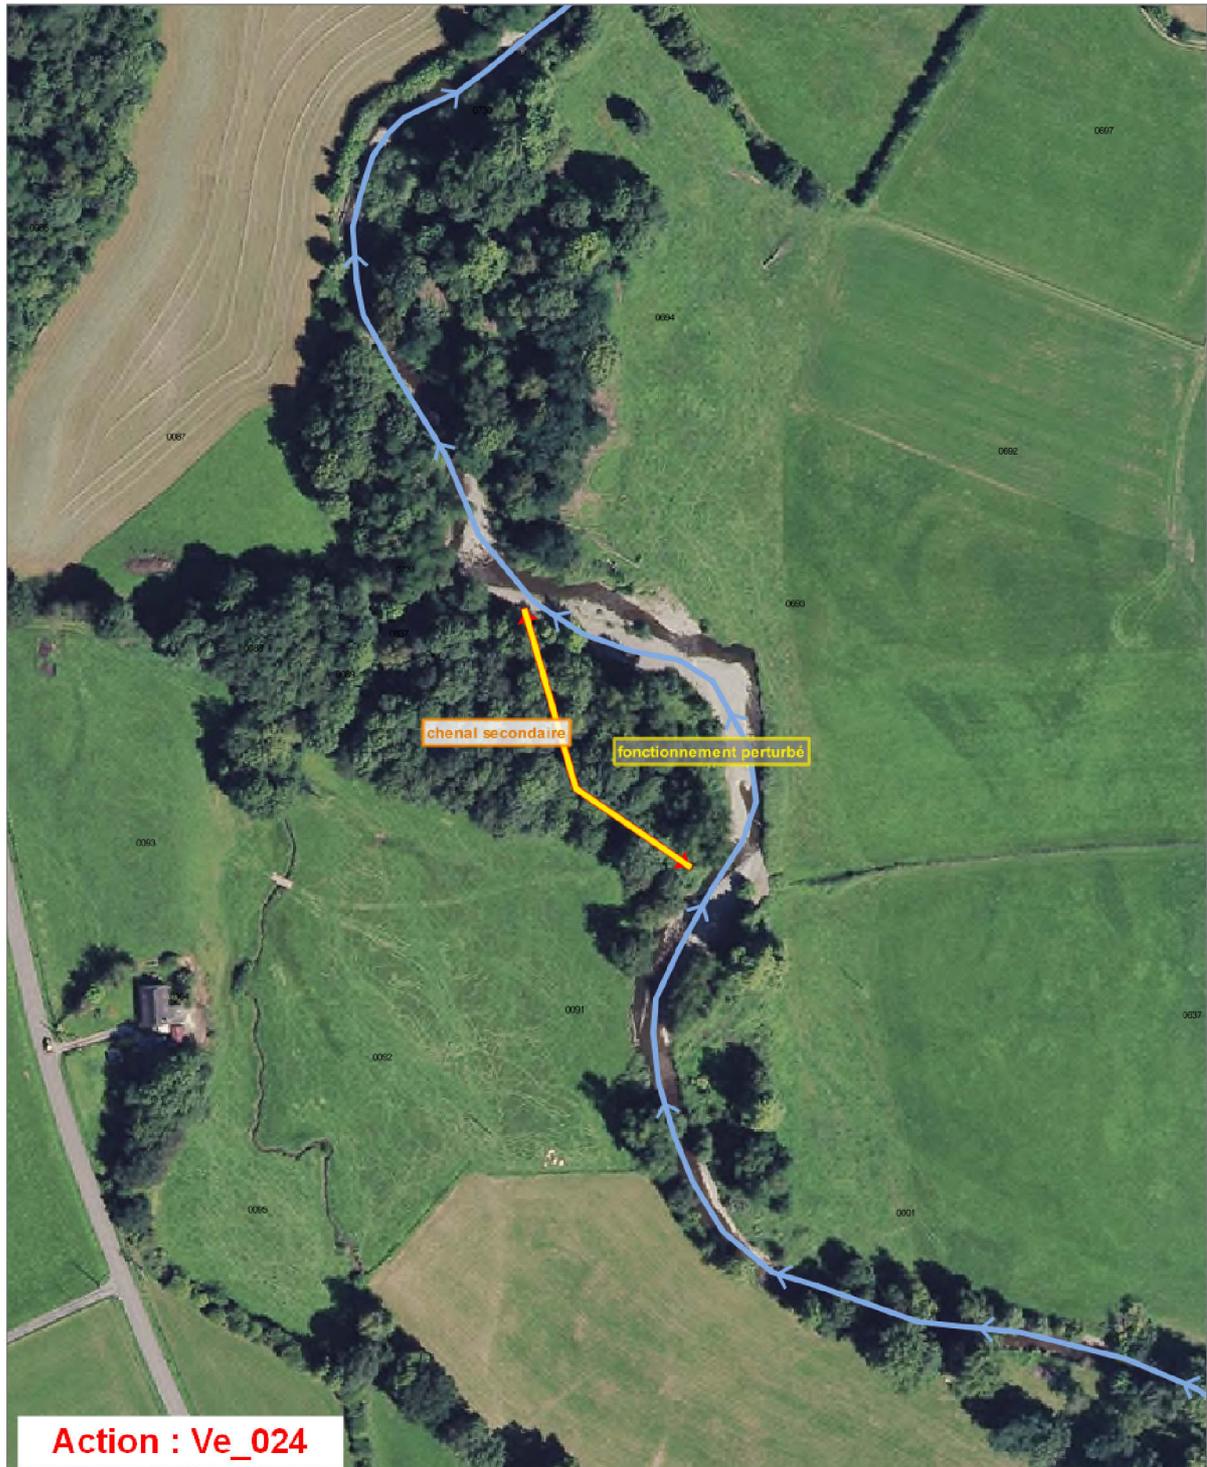
Cartographie des enjeux et problématiques

Sur ce site, en plus du fonctionnement du chenal secondaire à conserver, les terrains agricoles, situés en rive droite, et les activités économiques associées constituent les enjeux concernés par l'aggravation des risques d'érosion.

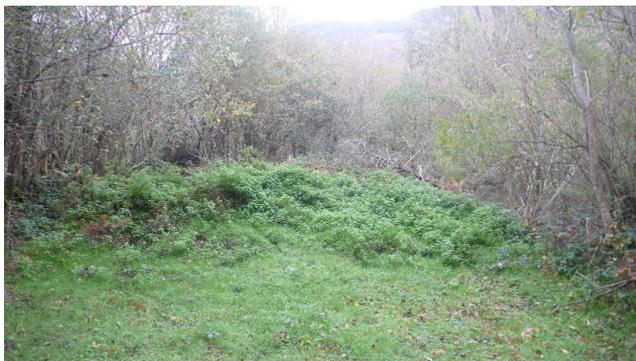
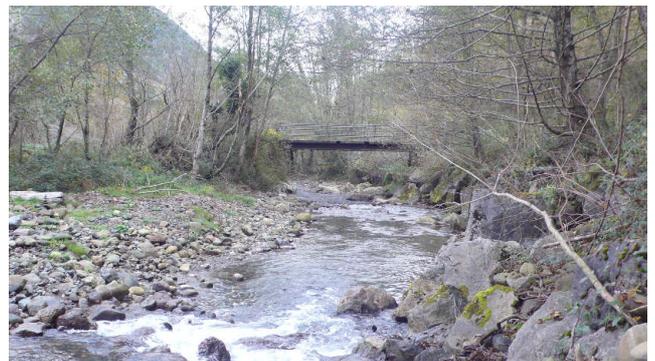
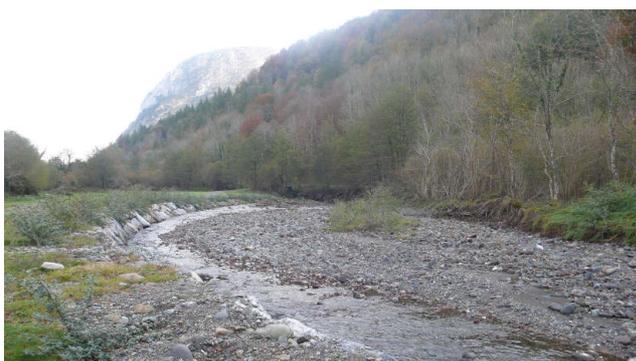
les travaux consistent à rétablir puis à maintenir la prise d'eau et le gabarit du chenal 2, sur 100 ml sur 5 m de largeur, avec un broyeur sur pelle à chenilles

entretien du chenal 2 prévu tous les 3 ans

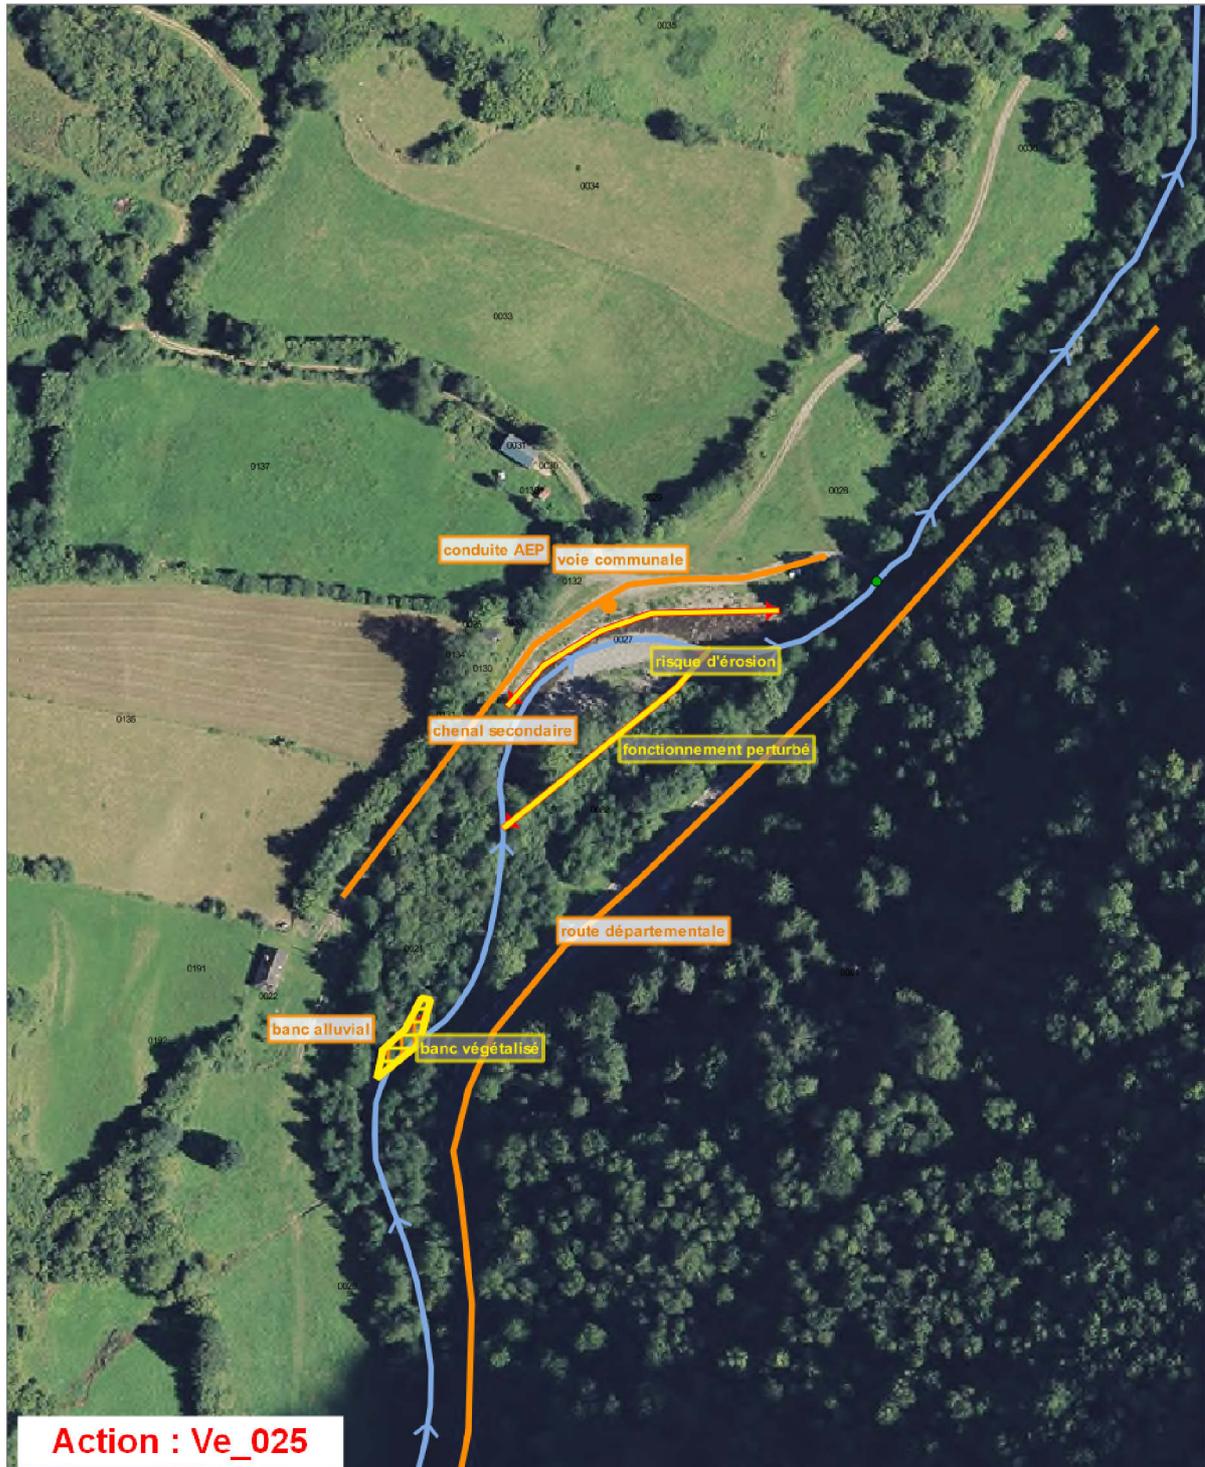
Cartographie des enjeux et problématiques

Sur ce site, en plus du fonctionnement du chenal secondaire à conserver, le pont communal, situé en aval, et les accès agricoles, situés en rive gauche, constituent les enjeux concernés par l'aggravation des risques d'érosion.
