Code intervention

As\_042

| <b>Action</b> | Ca-R10 | Traitement sélectif de la végétation alluviale des bancs |

| <b>Commune</b> | LEES-ATHAS |

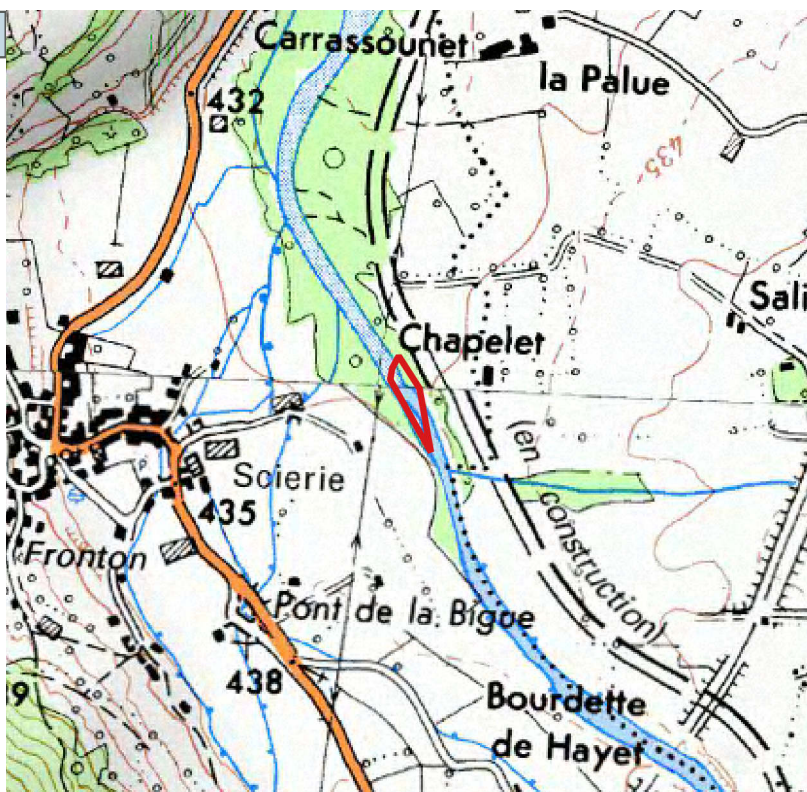
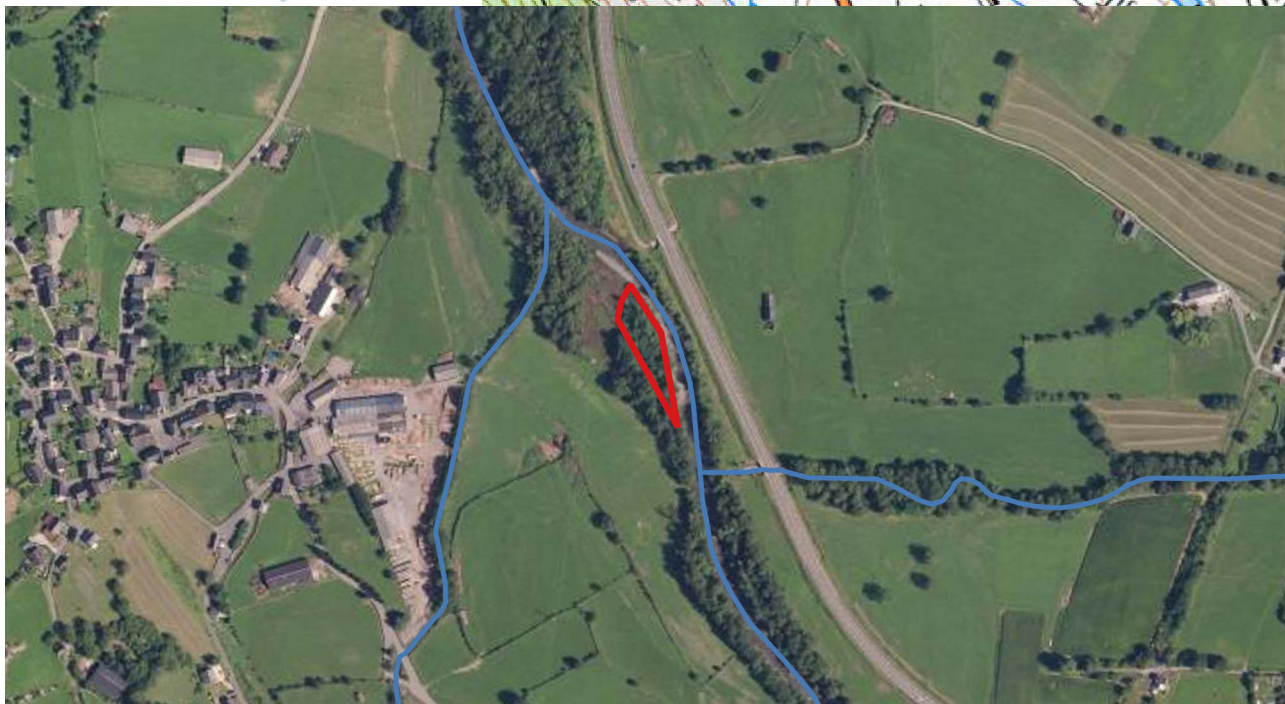
Le développement de la végétation ligneuse contribue à la fixation du banc alluvial et à la concentration des écoulements. La moindre disponibilité des alluvions grossières est défavorable à la continuité du charriage sédimentaire et conduit à une accentuation de la mobilité latérale des méandres, à proximité de la route nationale.

Les travaux consistent à traiter sélectivement les arbres de gros diamètres (> 30cm), afin de ne conserver que la strate arbustive souple. Un griffage de la surface du banc est également prévu.

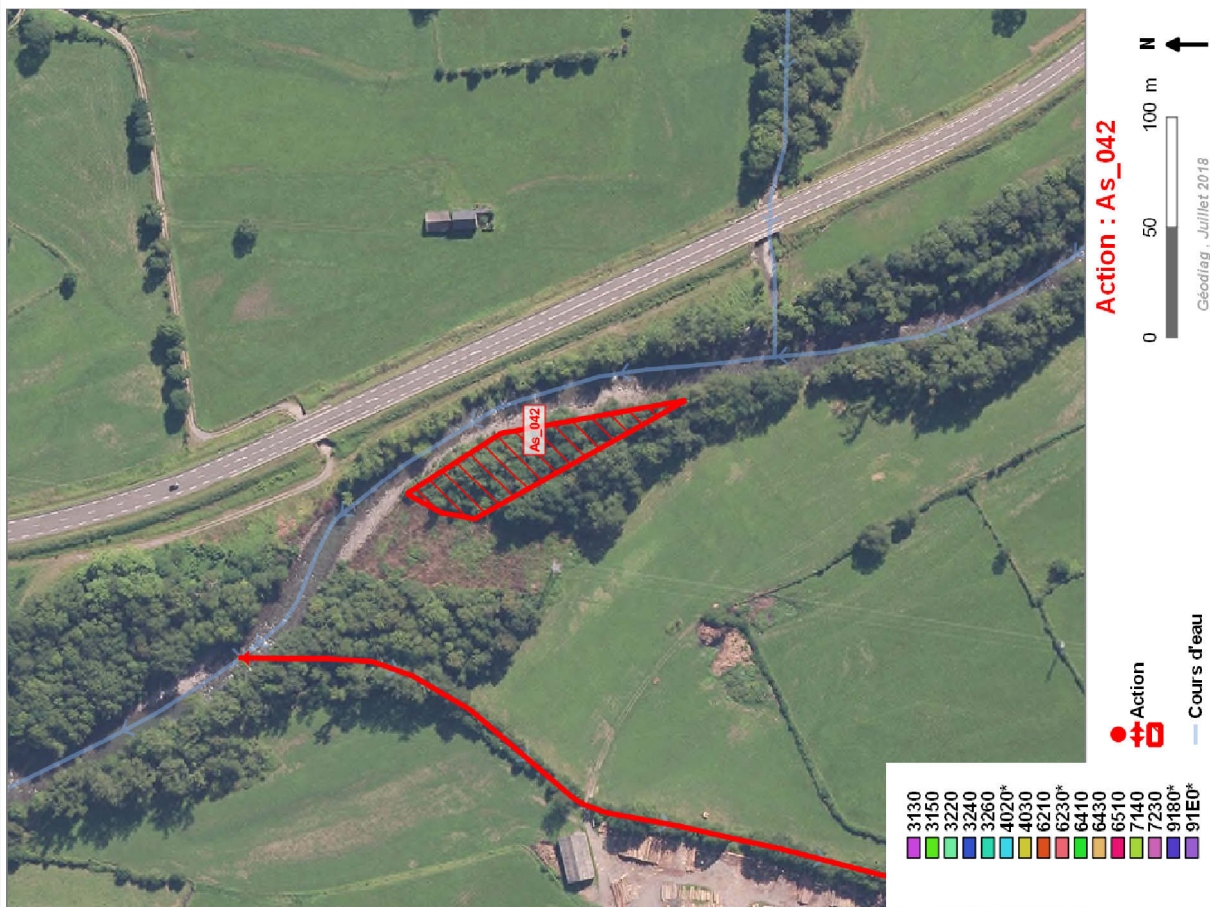
Cartographie des habitats Natura 2000

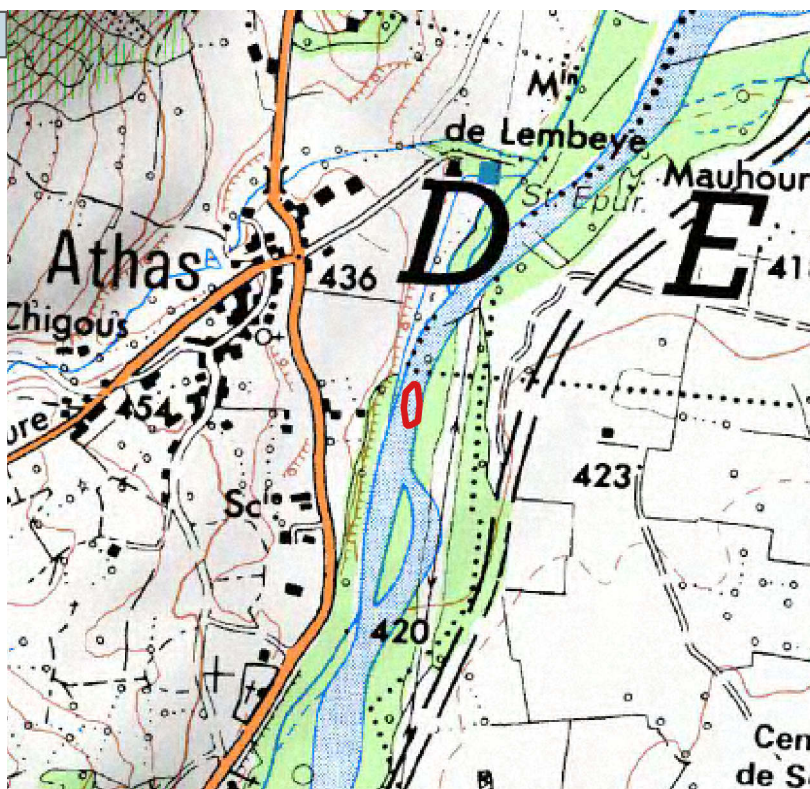
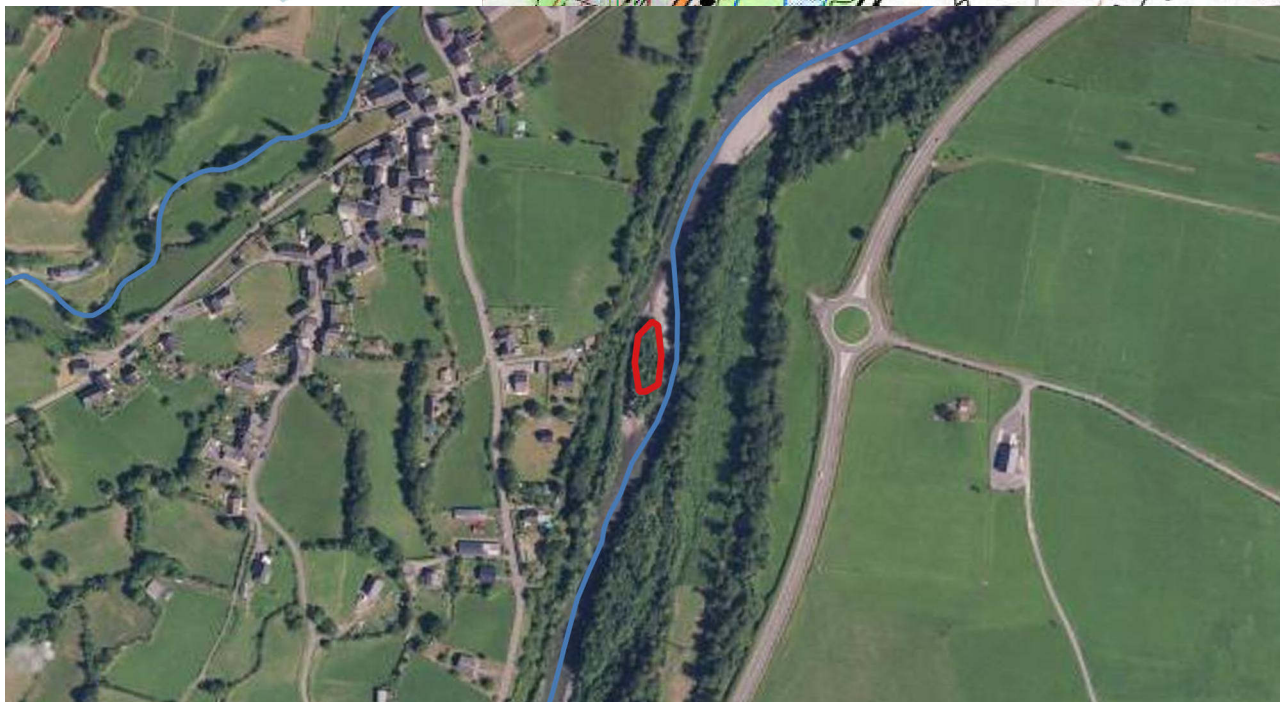
Le développement de la végétation ligneuse contribue à la fixation du banc alluvial et à la concentration des écoulements. La moindre disponibilité des alluvions grossières est défavorable à la continuité du charriage sédimentaire et conduit à une accentuation de la mobilité latérale des méandres, à proximité d'une ligne à haute tension (pylônes), en rive droite, et de bâtiments, en rive gauche.

Les travaux consistent à traiter sélectivement les arbres de gros diamètres (> 30cm), afin de ne conserver que la strate arbustive souple. Un griffage de la surface du banc est également prévu.

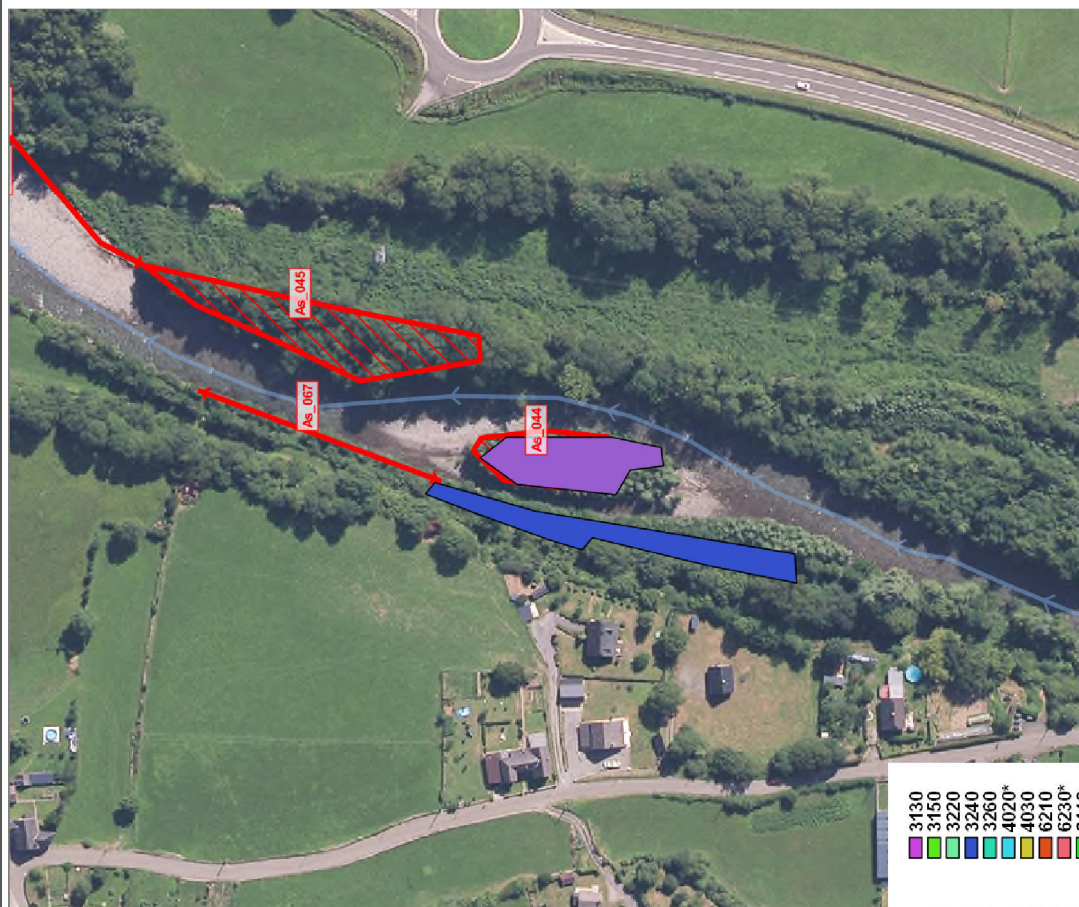
Cartographie des habitats Natura 2000

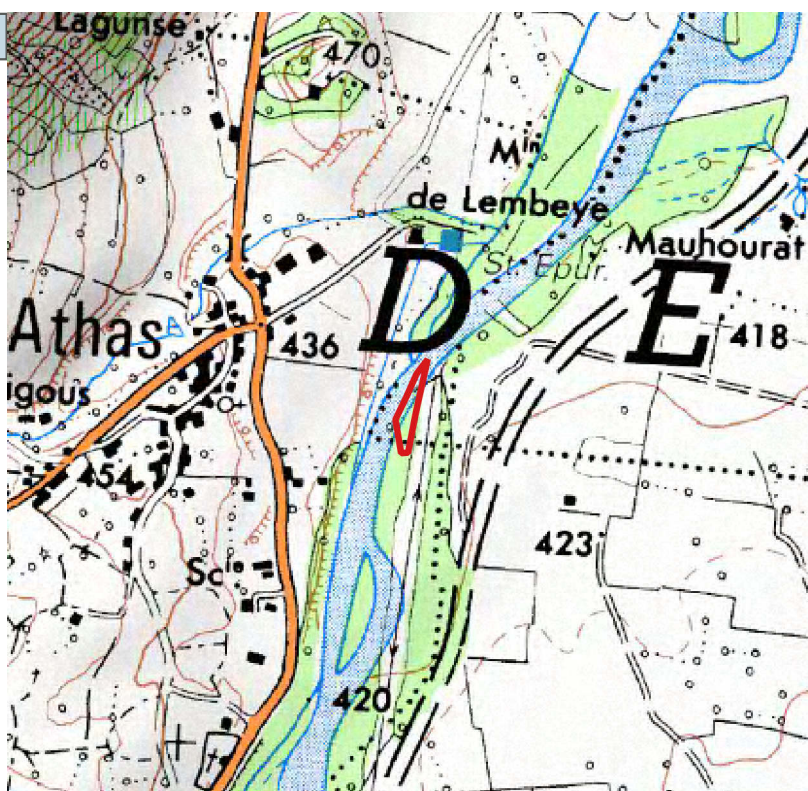
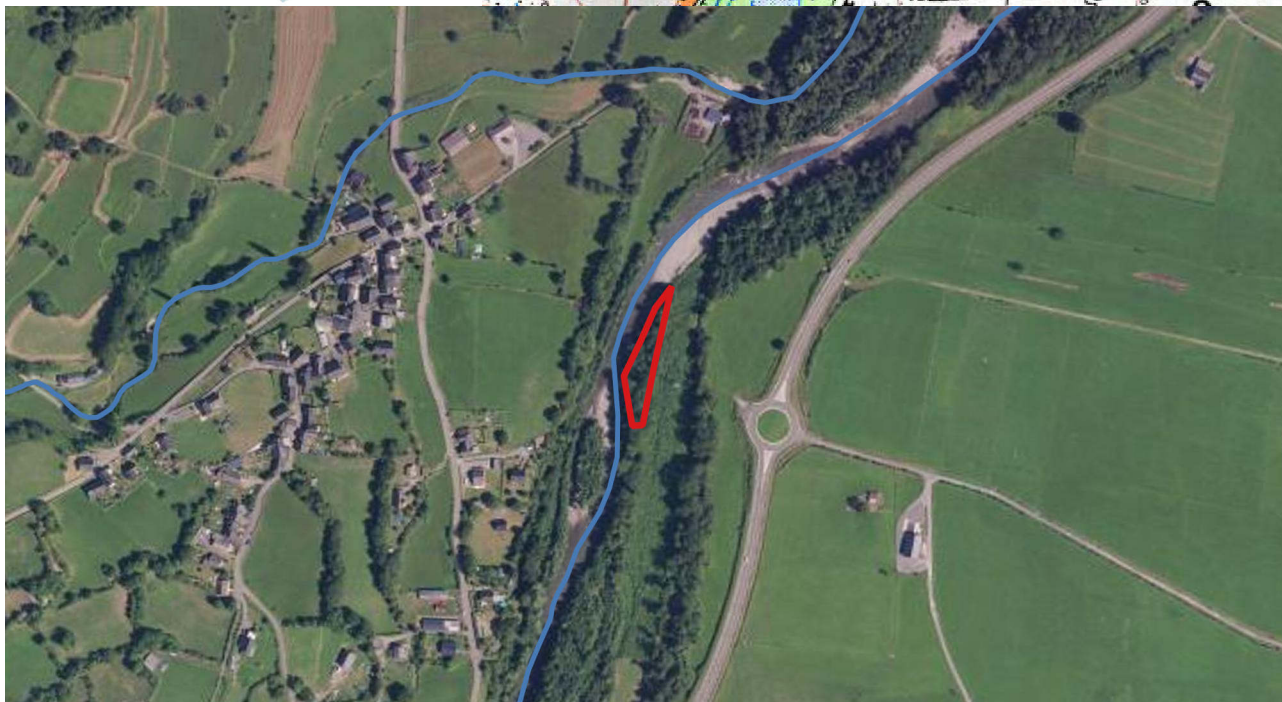
Le développement de la végétation ligneuse contribue à la fixation du banc alluvial et à la concentration des écoulements. La moindre disponibilité des alluvions grossières est défavorable à la continuité du charriage sédimentaire et conduit à une accentuation de la mobilité latérale des méandres, à proximité d'une ligne à haute tension (pylônes), en rive droite, et de la STEP, en rive gauche.

Les travaux consistent à traiter sélectivement les arbres de gros diamètres (> 30cm), afin de ne conserver que la strate arbustive souple. Un griffage de la surface du banc est également prévu.

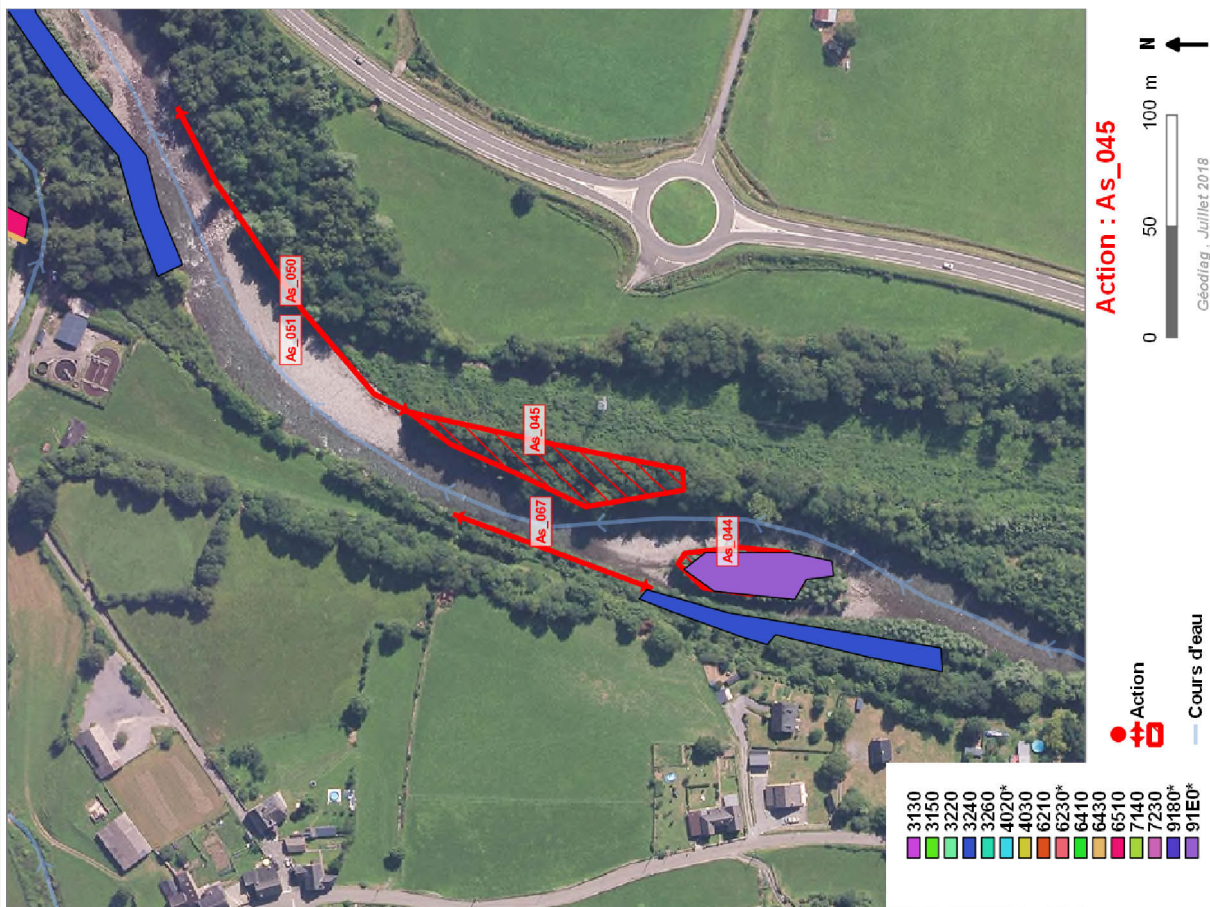
Cartographie des habitats Natura 2000

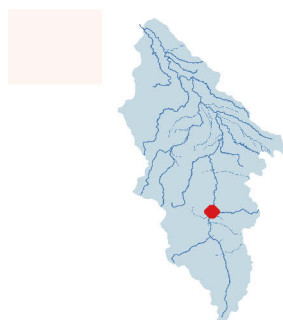
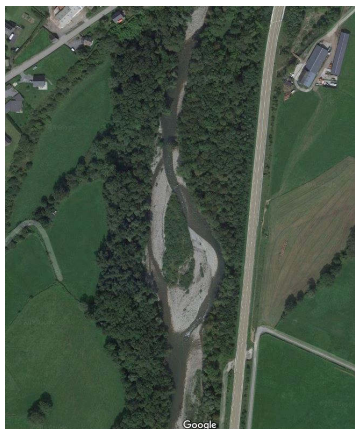
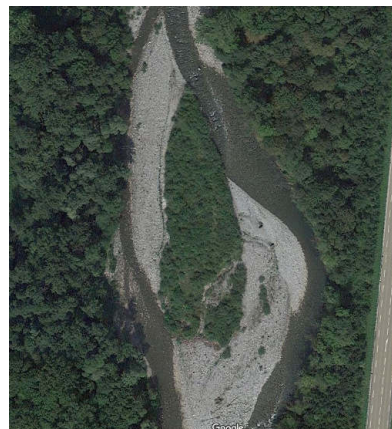
Le développement de la végétation ligneuse contribue à la fixation du banc alluvial et à la concentration des écoulements. La moindre disponibilité des alluvions grossières est défavorable à la continuité du charriage sédimentaire et conduit à une accentuation de la mobilité latérale des méandres, à proximité de la route nationale.

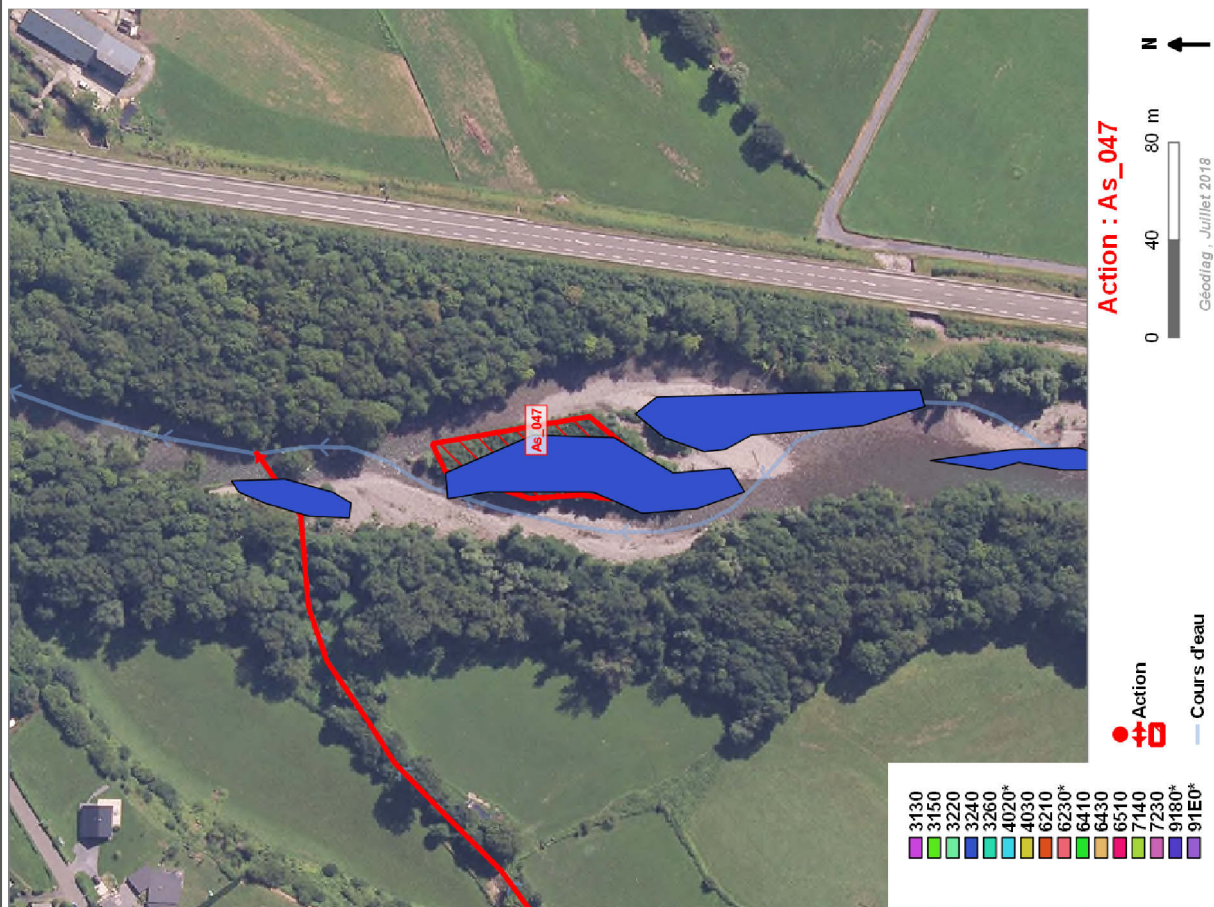
Cartographie des habitats Natura 2000
